Piano degli Interventi sulle Aree Interessate da Fenomeni di Dissesto Idrogeologico nelle Aree Colpite dal Sisma del 26 Dicembre 2018

COMMISSARIO STRAORDINARIO PER LA RICOSTRUZIONE NEI TERRITORI DEI COMUNI DELLA CITTÀ METROPOLITANA DI CATANIA
COLPITI DAGLI EVENTI SISMICI DEL 26 DICEMBRE 2018

PIANO DEGLI INTERVENTI SULLE AREE INTERESSATE DA FENOMENI DI DISSESTO IDROGEOLOGICO NELLE AREE COLPITE DAL SISMA DEL 26 DICEMBRE 2018

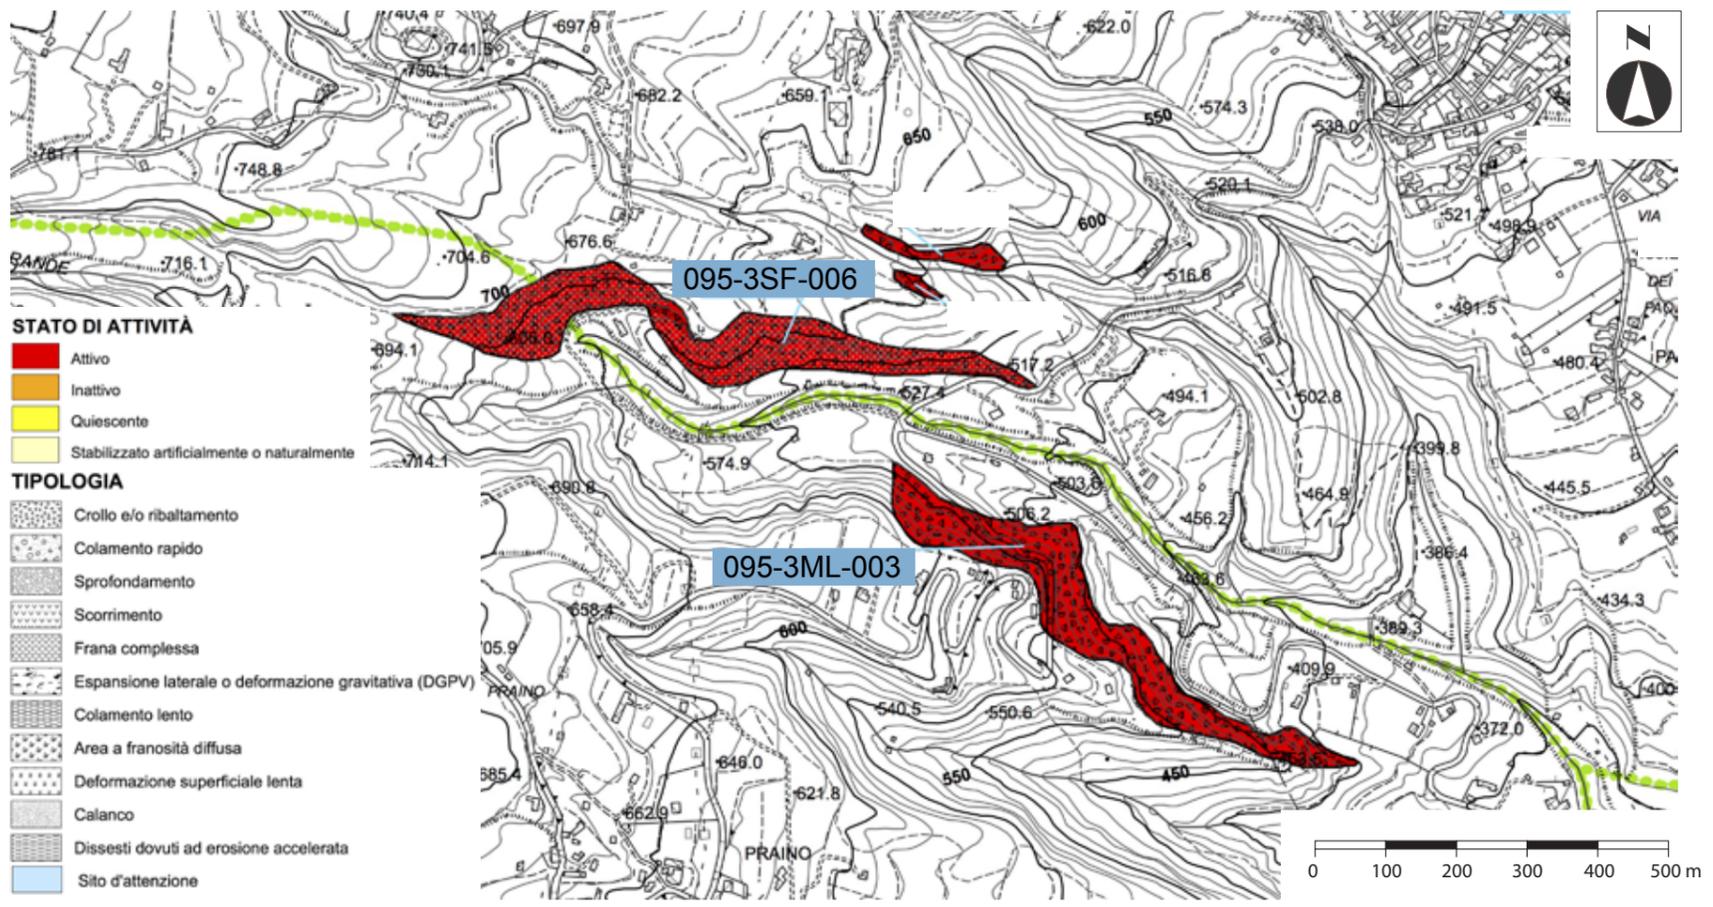
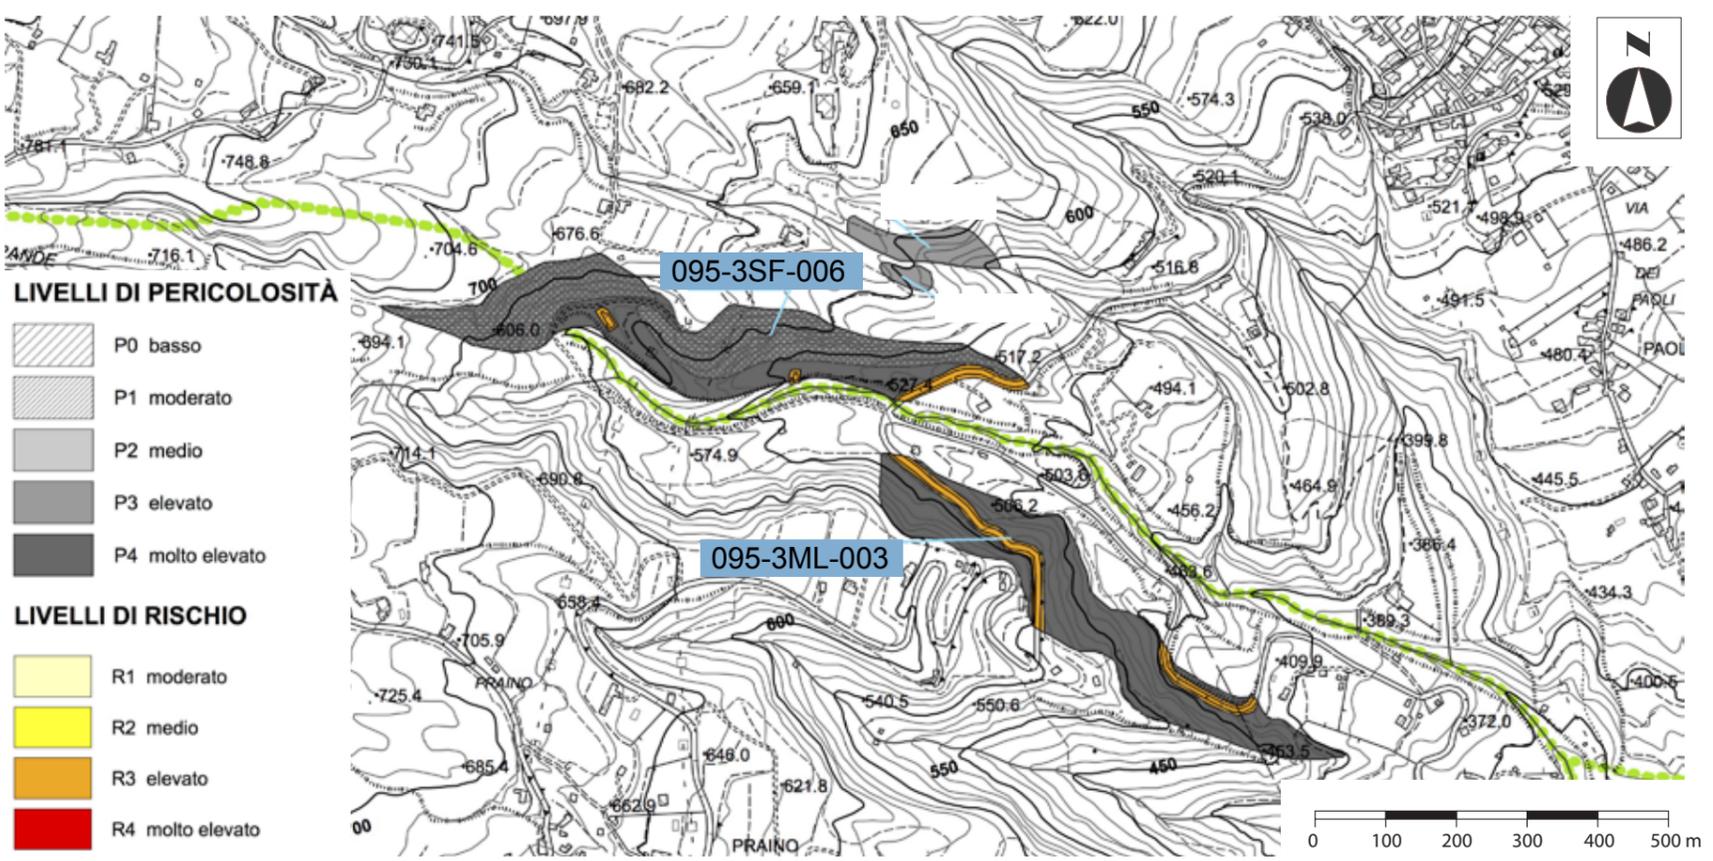
COMUNE
LOCALITÀ
AREA A PERICOLOSITÀ GEOMORFOLOGICA
 095-3SF-006

Milo/S.Alfio
 Cava Grande

DESCRIZIONE
 Il versante in sinistra del Torrente Cavagrande presenta elevata pendenza e affioramento di banconi lavici diffusamente fessurati; è possibile osservare situazioni di blocchi isolati da superfici di discontinuità, quindi in precarie condizioni di equilibrio, che risultano soggetti a fenomeni di crollo. Il versante è stato interessato da incendi e successivamente da un crollo che ha coinvolto la S.P. sottostante, pertanto si è ritenuto opportuno estendere l'area in dissesto per crollo a tutto il versante roccioso.

DESCRIZIONE
 In località Cavagrande le S.P. sono state chiuse al traffico veicolare e pedonale in occasione di una frana. In quest'area, in destra idraulica del Torrente Cavagrande, si è rilevato che il versante presenta una elevata pendenza e affiorano banconi lavici diffusamente fessurati; è possibile osservare situazioni di blocchi isolati da superfici di discontinuità, quindi in precarie condizioni di equilibrio, che risultano soggetti a fenomeni di crollo.

Nella prosecuzione di Via delle Ginestre un tratto del lato di monte è stato oggetto di un primo intervento con la posa di reti di protezione di tipo passivo. Più a valle in direzione Macchia, la sede stradale è ancora ostruita da un blocco di notevoli dimensioni, e i pannelli prefabbricati che delimitano a monte la strada sembrano non reggere alle spinte del materiale franato.

Descrizione: Il versante in sinistra del Torrente Cavagrande presenta elevata pendenza e affioramento di banconi lavici diffusamente fessurati; è possibile osservare situazioni di blocchi isolati da superfici di discontinuità, quindi in precarie condizioni di equilibrio, che risultano soggetti a fenomeni di crollo. Il versante è stato interessato da incendi e successivamente da un crollo che ha coinvolto la S.P. sottostante, pertanto si è ritenuto opportuno estendere l'area in dissesto per crollo a tutto il versante roccioso.

Descrizione: In località Cavagrande le S.P. sono state chiuse al traffico veicolare e pedonale in occasione di una frana. In quest'area, in destra idraulica del Torrente Cavagrande, si è rilevato che il versante presenta una elevata pendenza e affiorano banconi lavici diffusamente fessurati; è possibile osservare situazioni di blocchi isolati da superfici di discontinuità, quindi in precarie condizioni di equilibrio, che risultano soggetti a fenomeni di crollo. Nella prosecuzione di Via delle Ginestre, un tratto del lato di monte è stato oggetto di un primo intervento con la posa di reti di protezione di tipo passivo. Più a valle in direzione Macchia, la sede stradale è ancora ostruita da un blocco di notevoli dimensioni, e i pannelli prefabbricati che delimitano a monte la strada sembrano non reggere alle spinte del materiale franato.

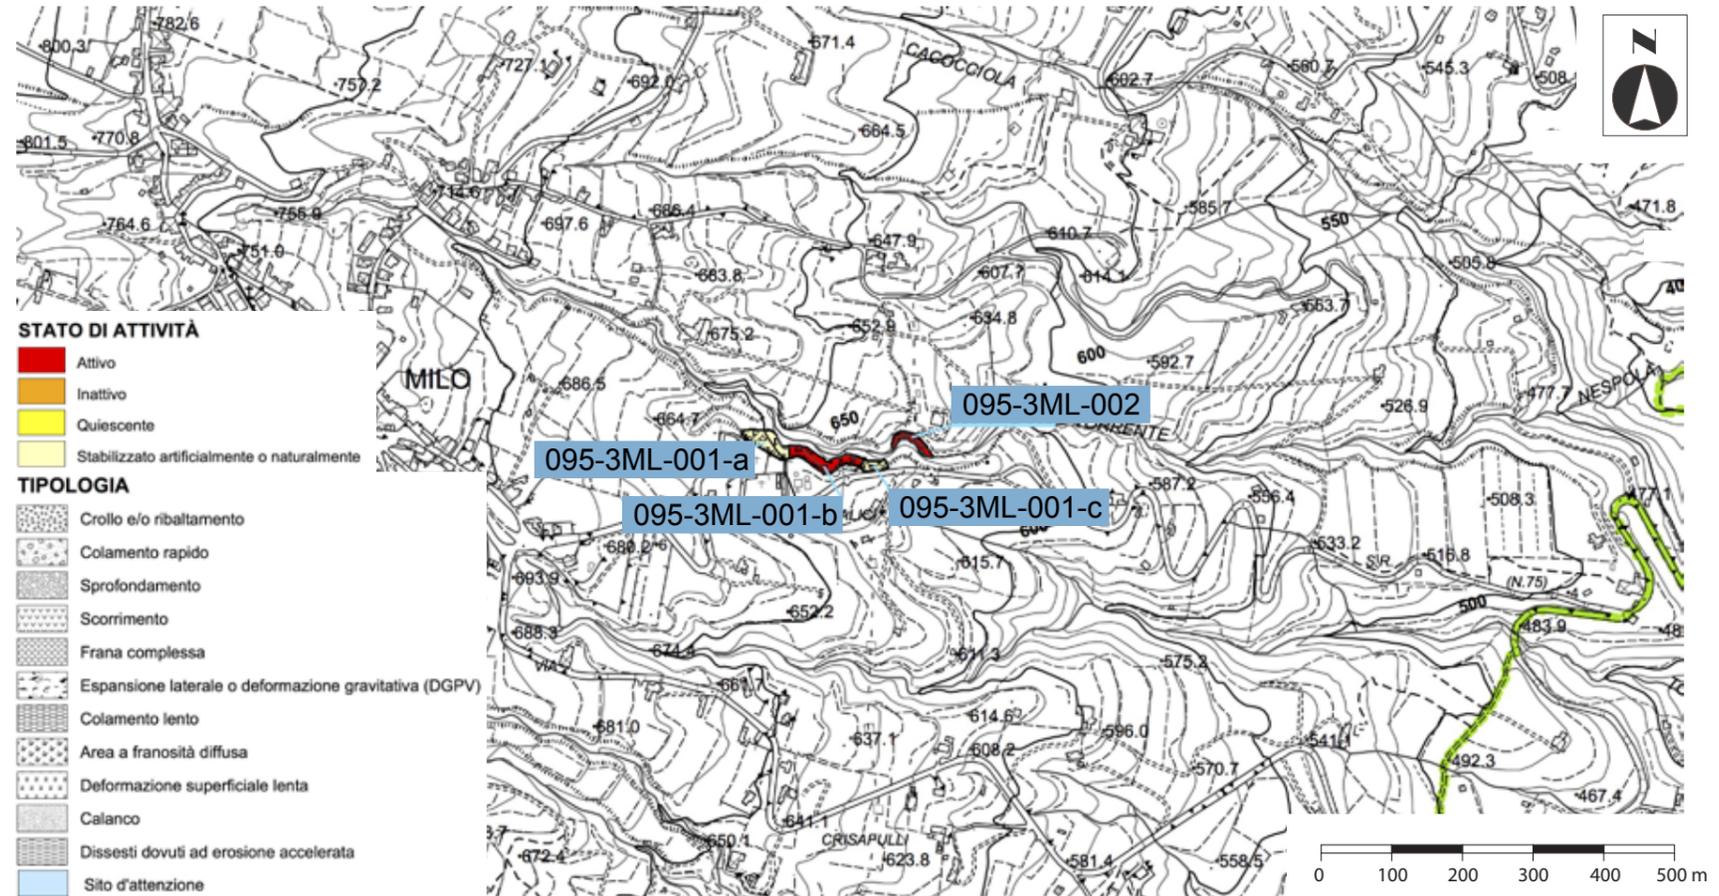
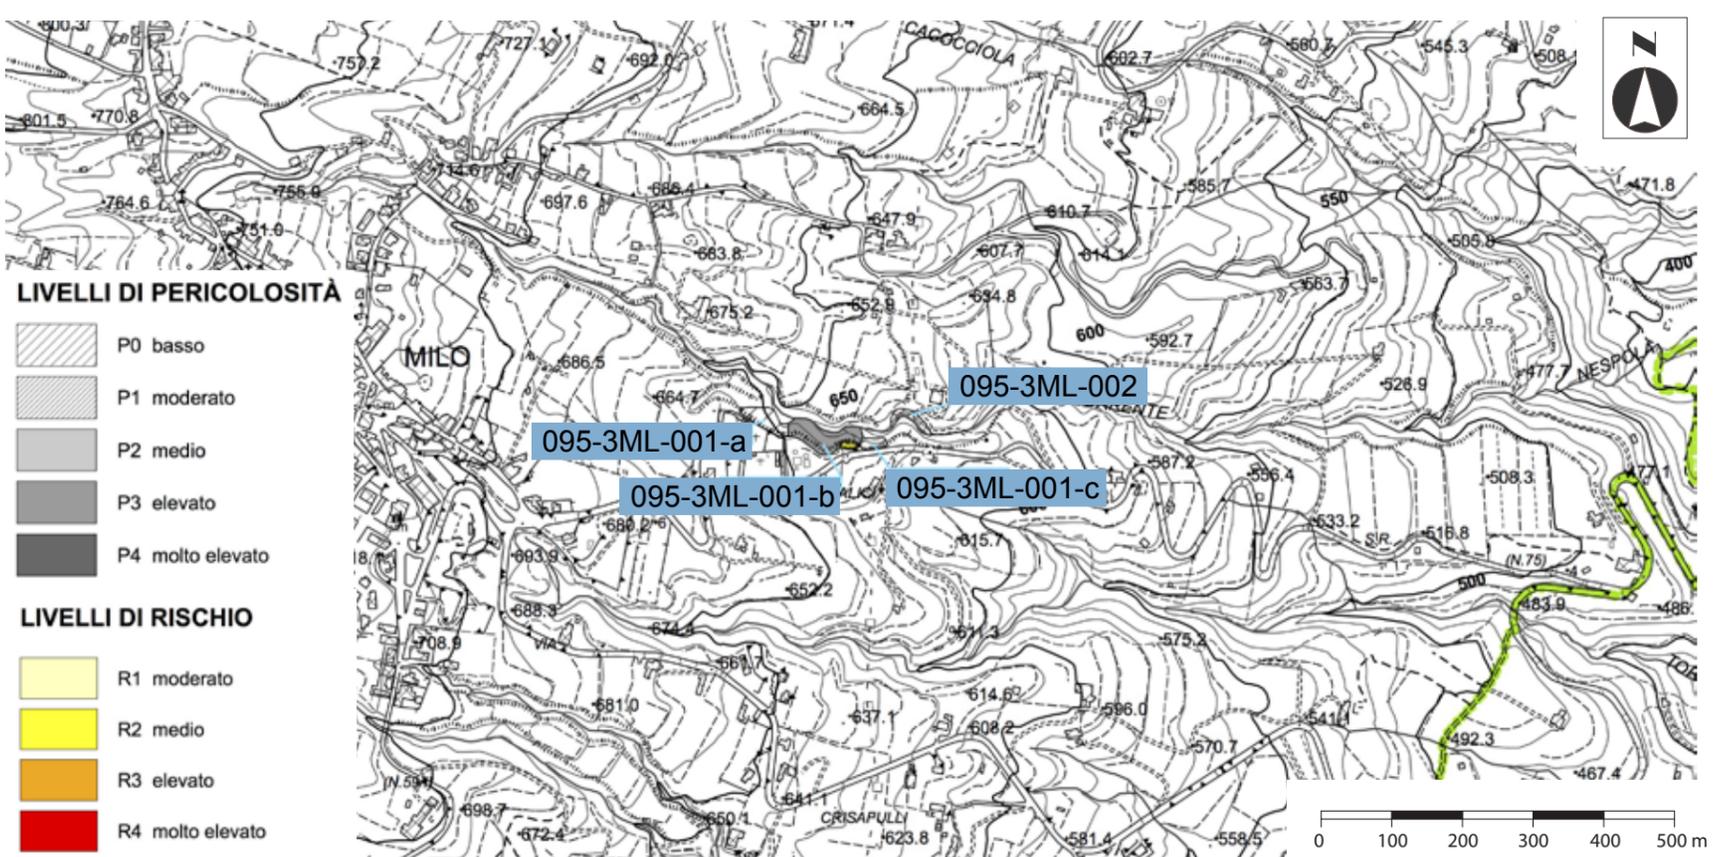
Milo
Cimitero/ Torrente Nespola

Nel territorio di Milo sono localizzati dei dissesti in prossimità del Cimitero laddove il Torrente Nespola scorre incassato in una stretta gola. Nell'area in dissesto, soggetta a crolli ed ad erosione di sponda, sono stati già realizzati interventi di consolidamento, consistenti nella messa in opera di gabbionate, palizzate, e micropali a protezione della S.P. 75 e del Cimitero. Resta in una situazione di pericolo l'edificio posto nel tratto non ancora consolidato.

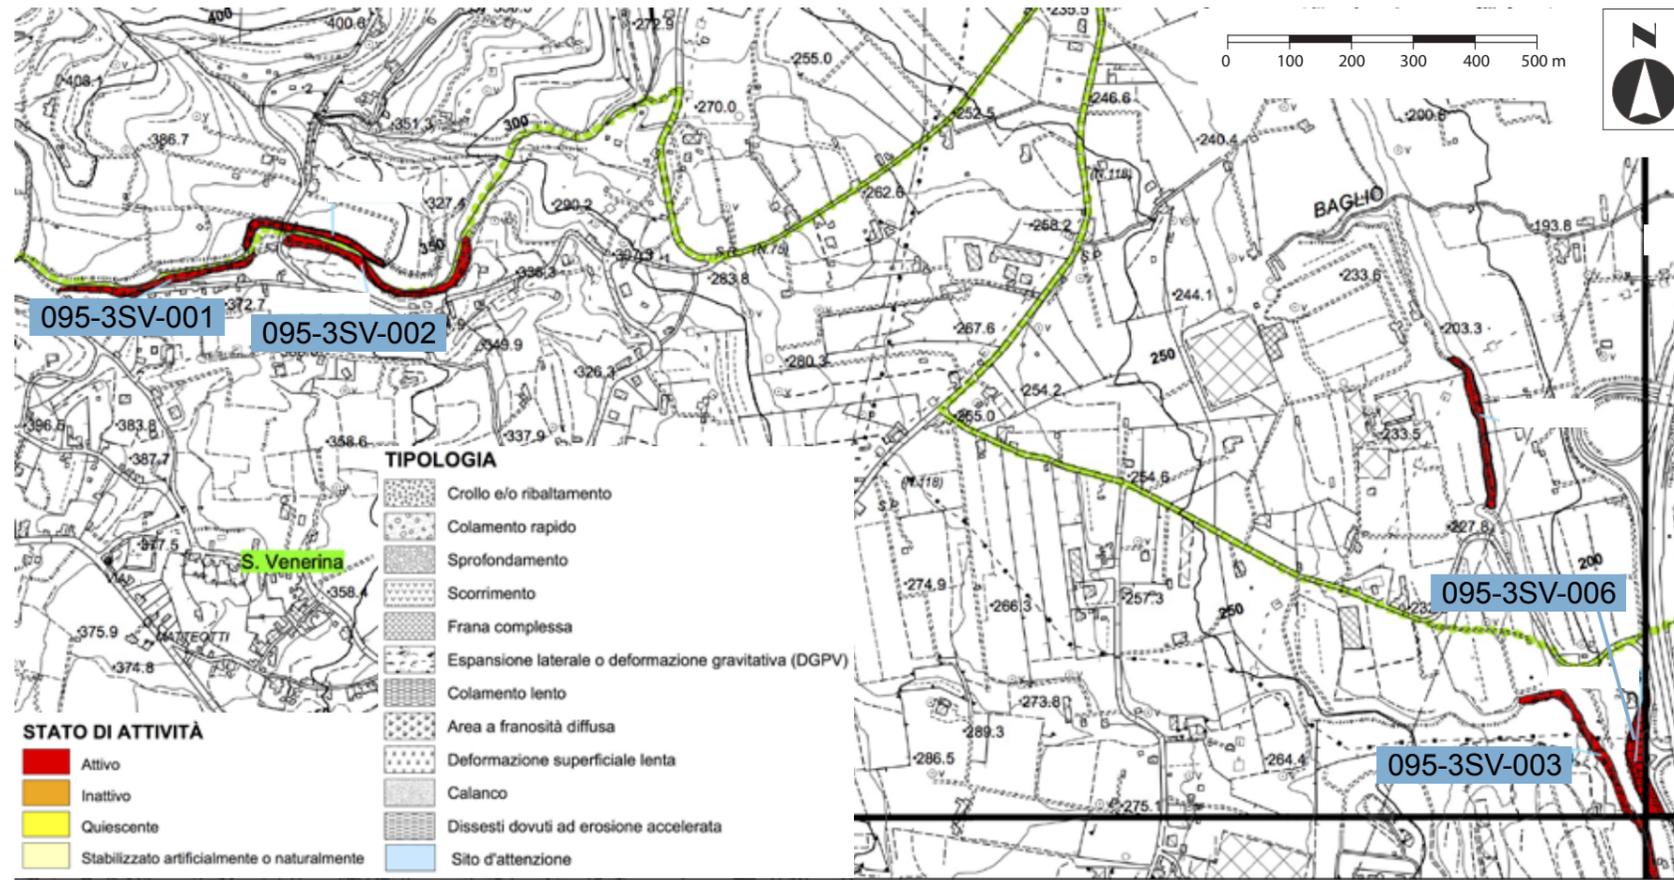
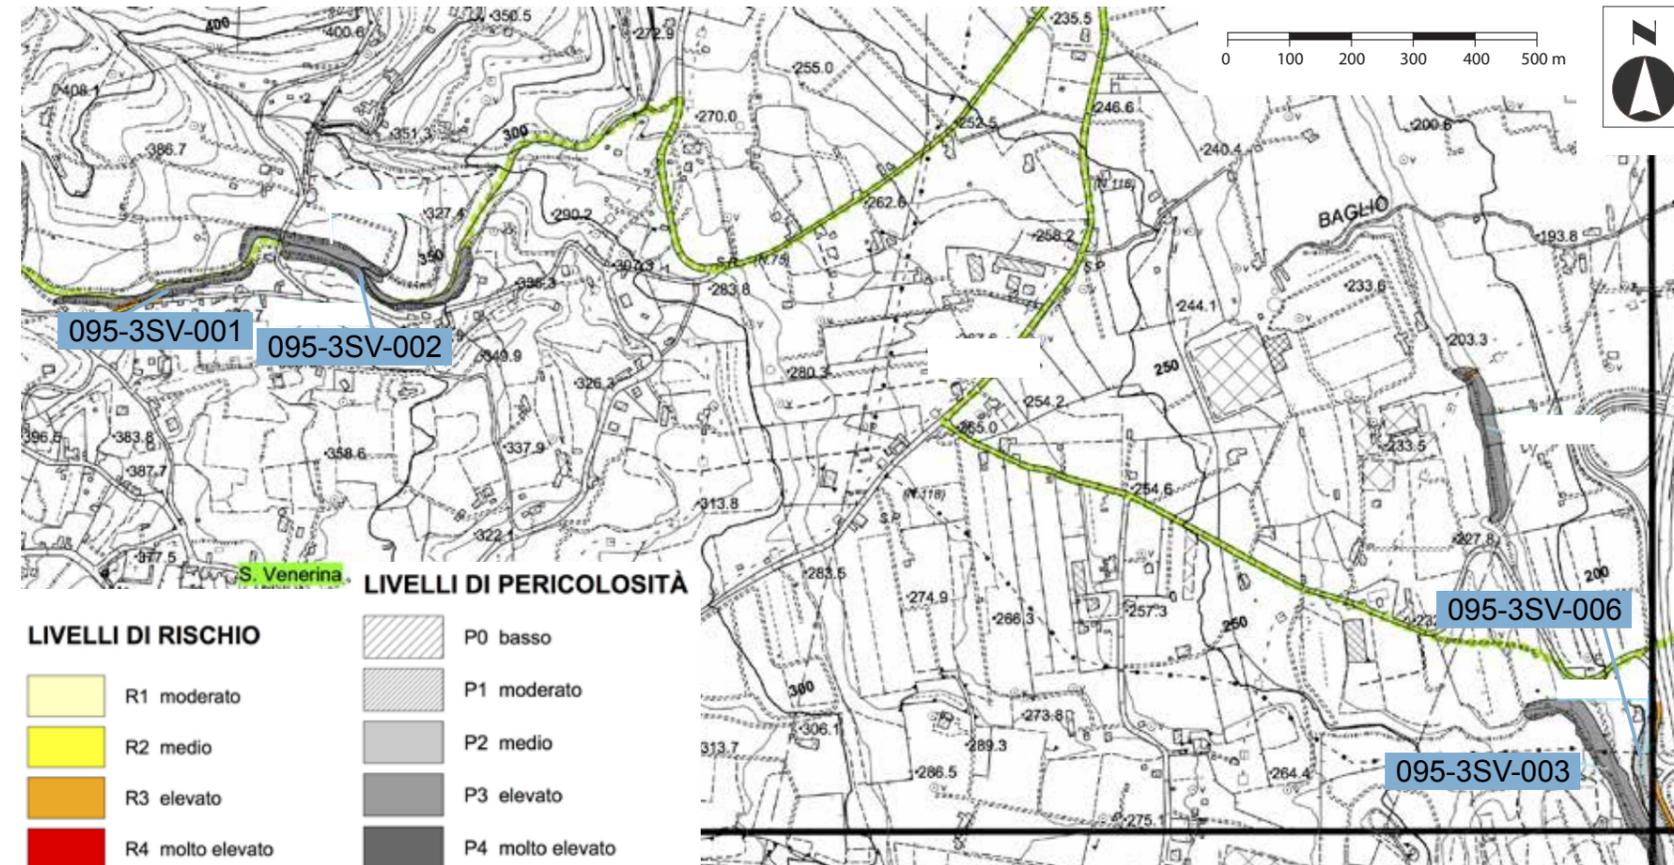
Santa Venerina
Torrente Guddi

In località Codavolpe sono presenti delle scarpate laviche, riconducibili a faglie, che si collegano con quelle presenti nel territorio di Giarre; pertanto, i possibili crolli oltre ad avere origine dai processi erosivi hanno come causa innescante l'input sismico. L'azione erosiva che si verifica in occasione di rovesci intensi produce materiale detritico che si deposita sulla S.P. 4/I.

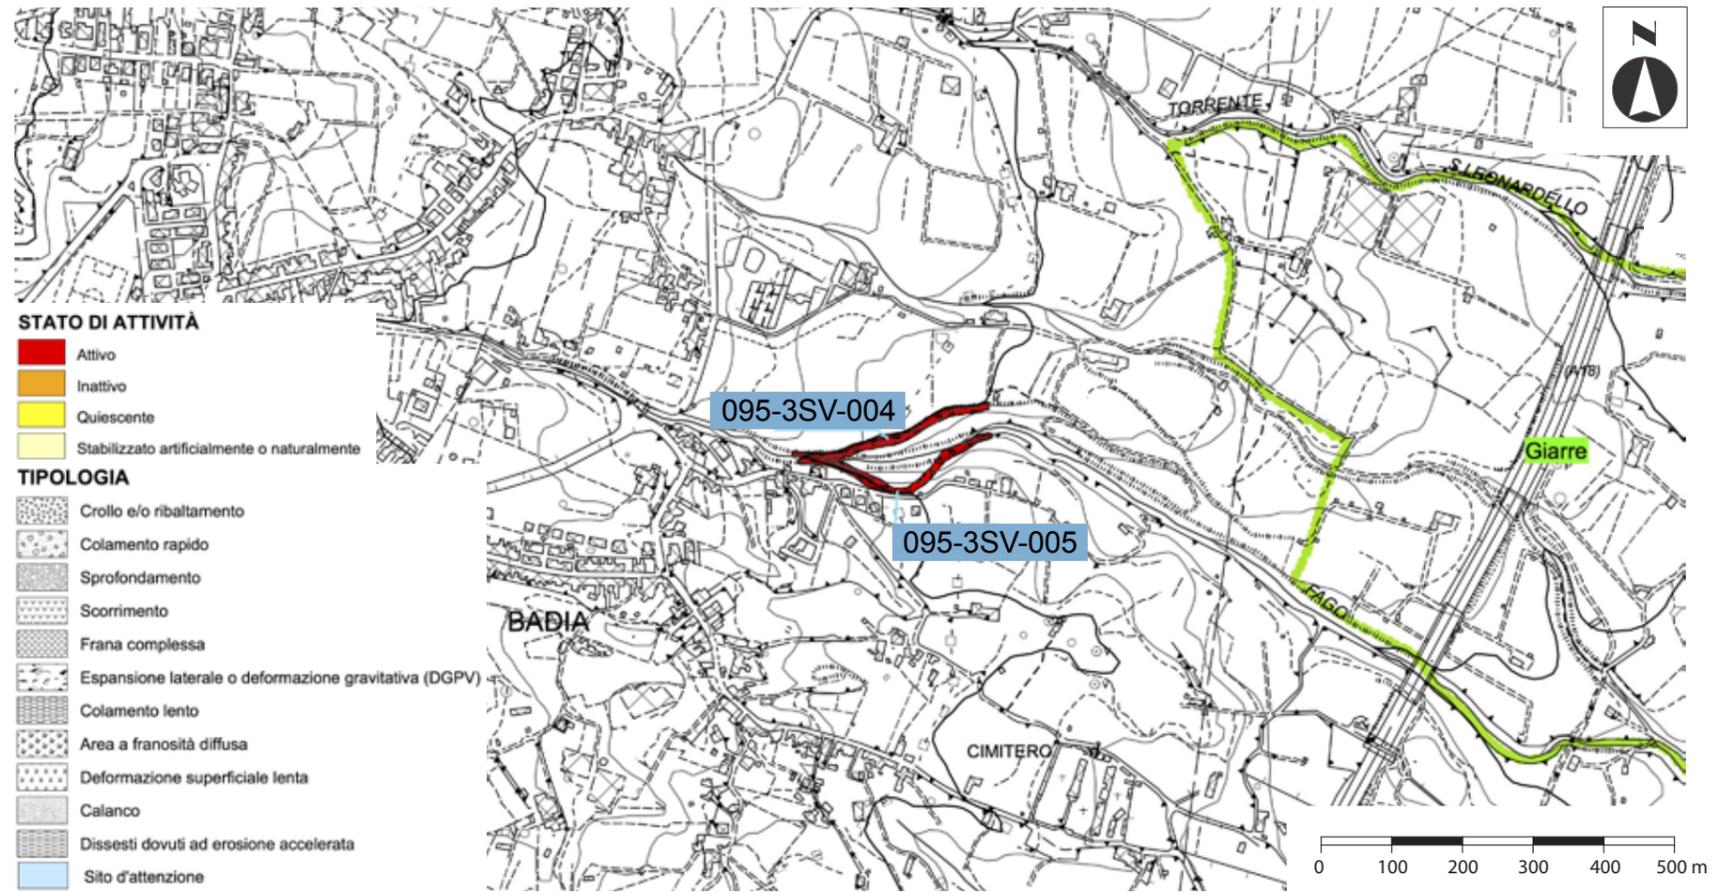
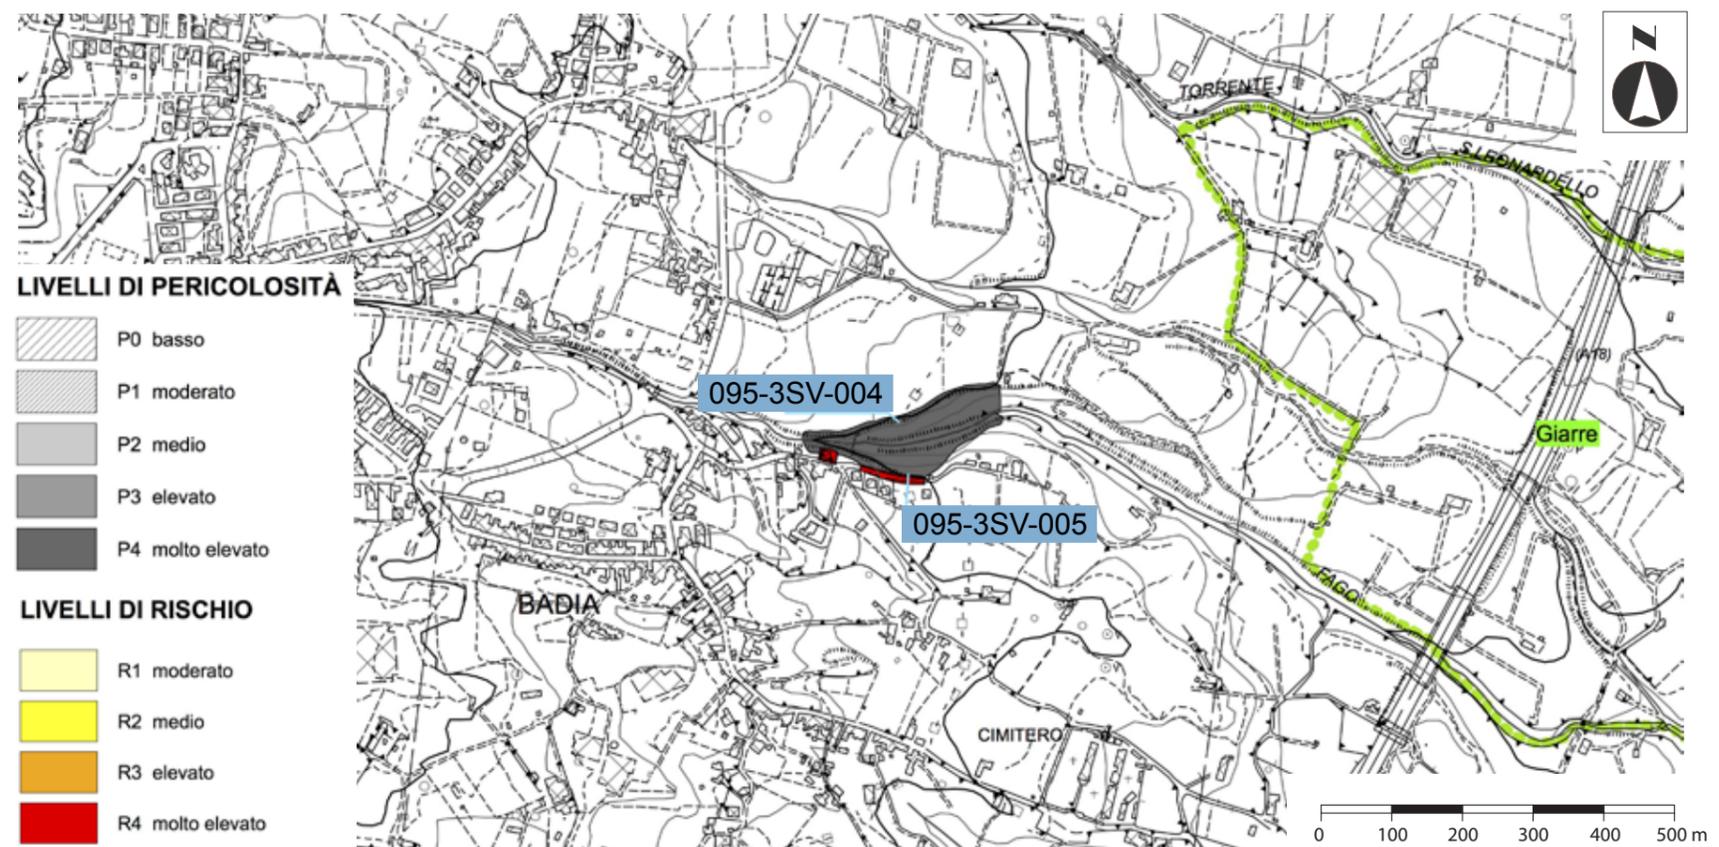
Santa Venerina
Badia - Torrente Fago

Nei pressi dell'abitato, in località Badia, il corso del Torrente Fago è soggetto ad un salto morfologico, da mettere in relazione con la tettonica locale, che determina delle scarpate subverticali lungo cui sono attivi fenomeni di crollo.

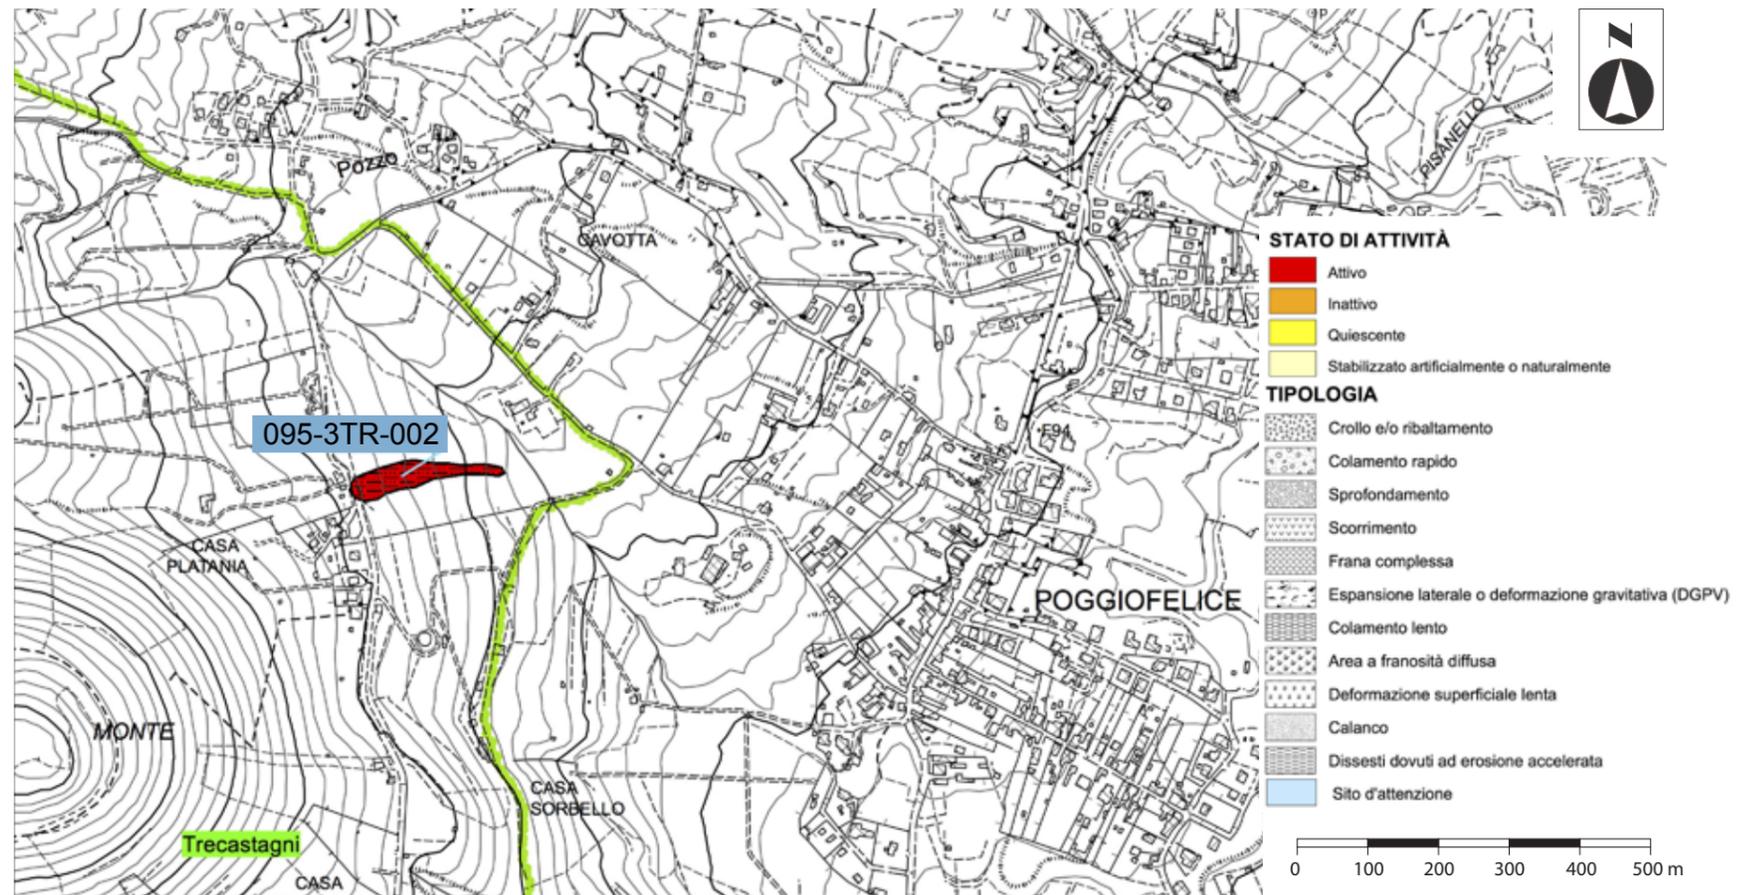
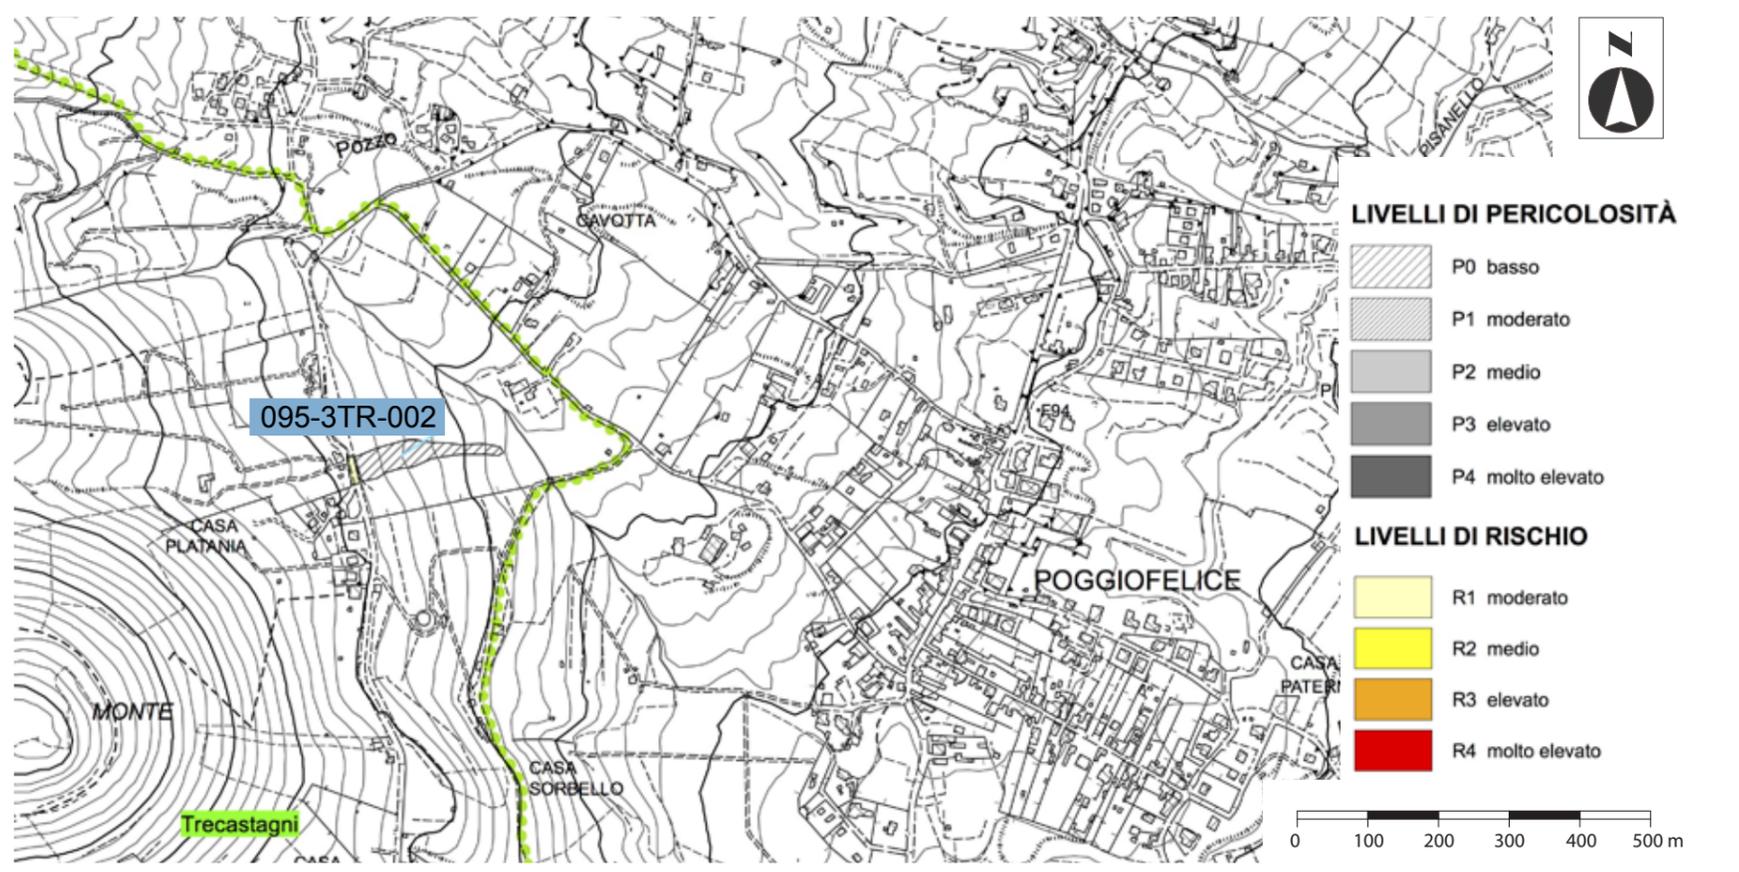
Trecastagni Monte Ilice

Nell'area ad Est di Monte Ilice, in cui è stato richiesto il sopralluogo per la presenza di un disordine idraulico, si è rilevato che il tratto di strada comunale era stato già censito come sito di attenzione con codice 095-E-3TR-E04 in quanto alluvionabile. Infatti è stato riscontrato che la regimazione delle acque di deflusso dalla sede stradale verso i canali di smaltimento ha prodotto una profonda erosione del sedime di fondazione dell'opera e del terreno a valle.

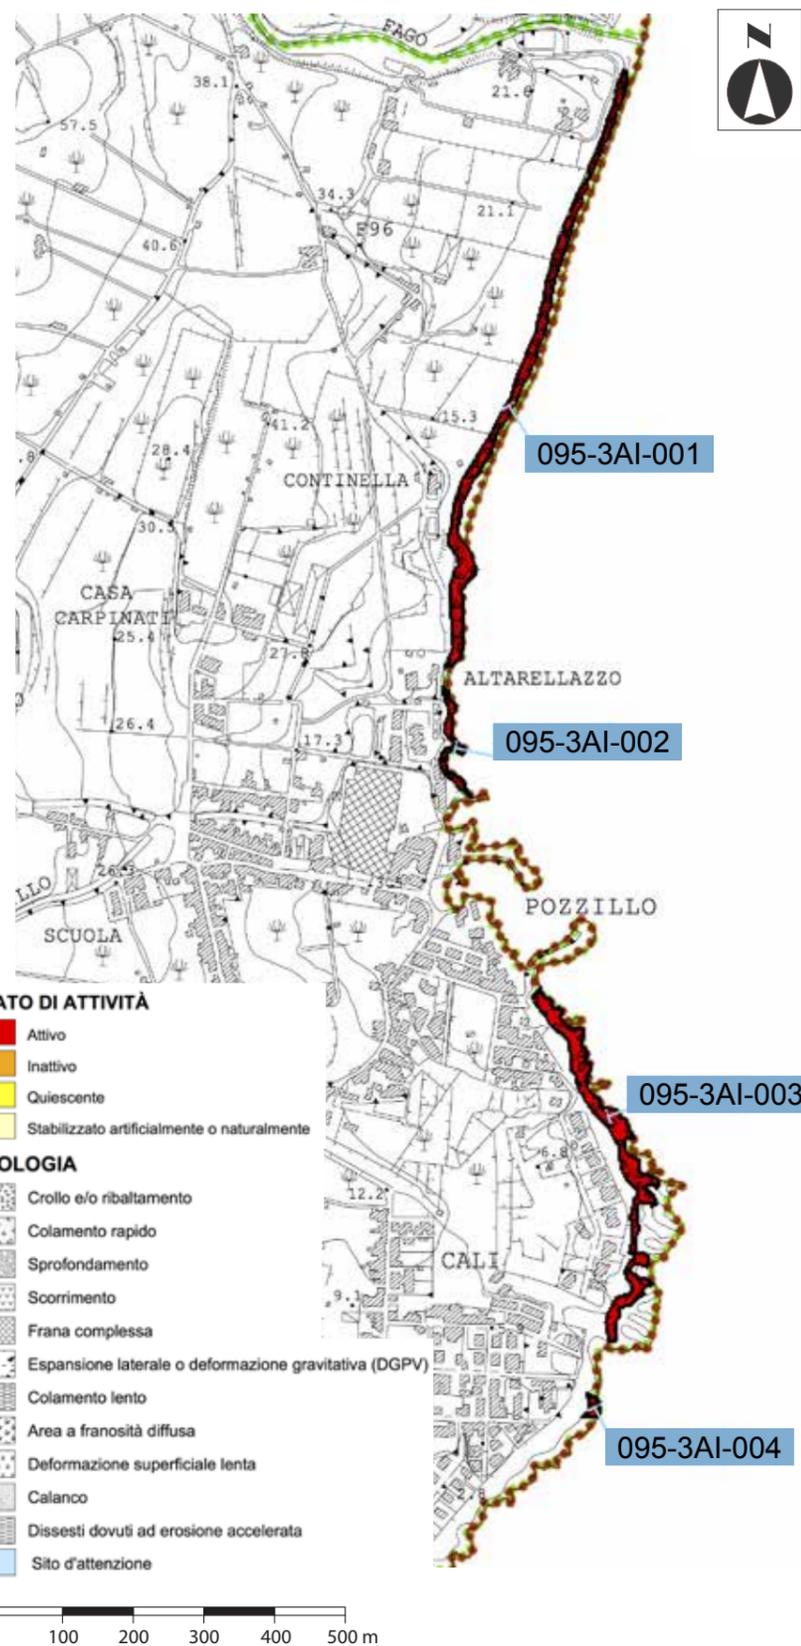
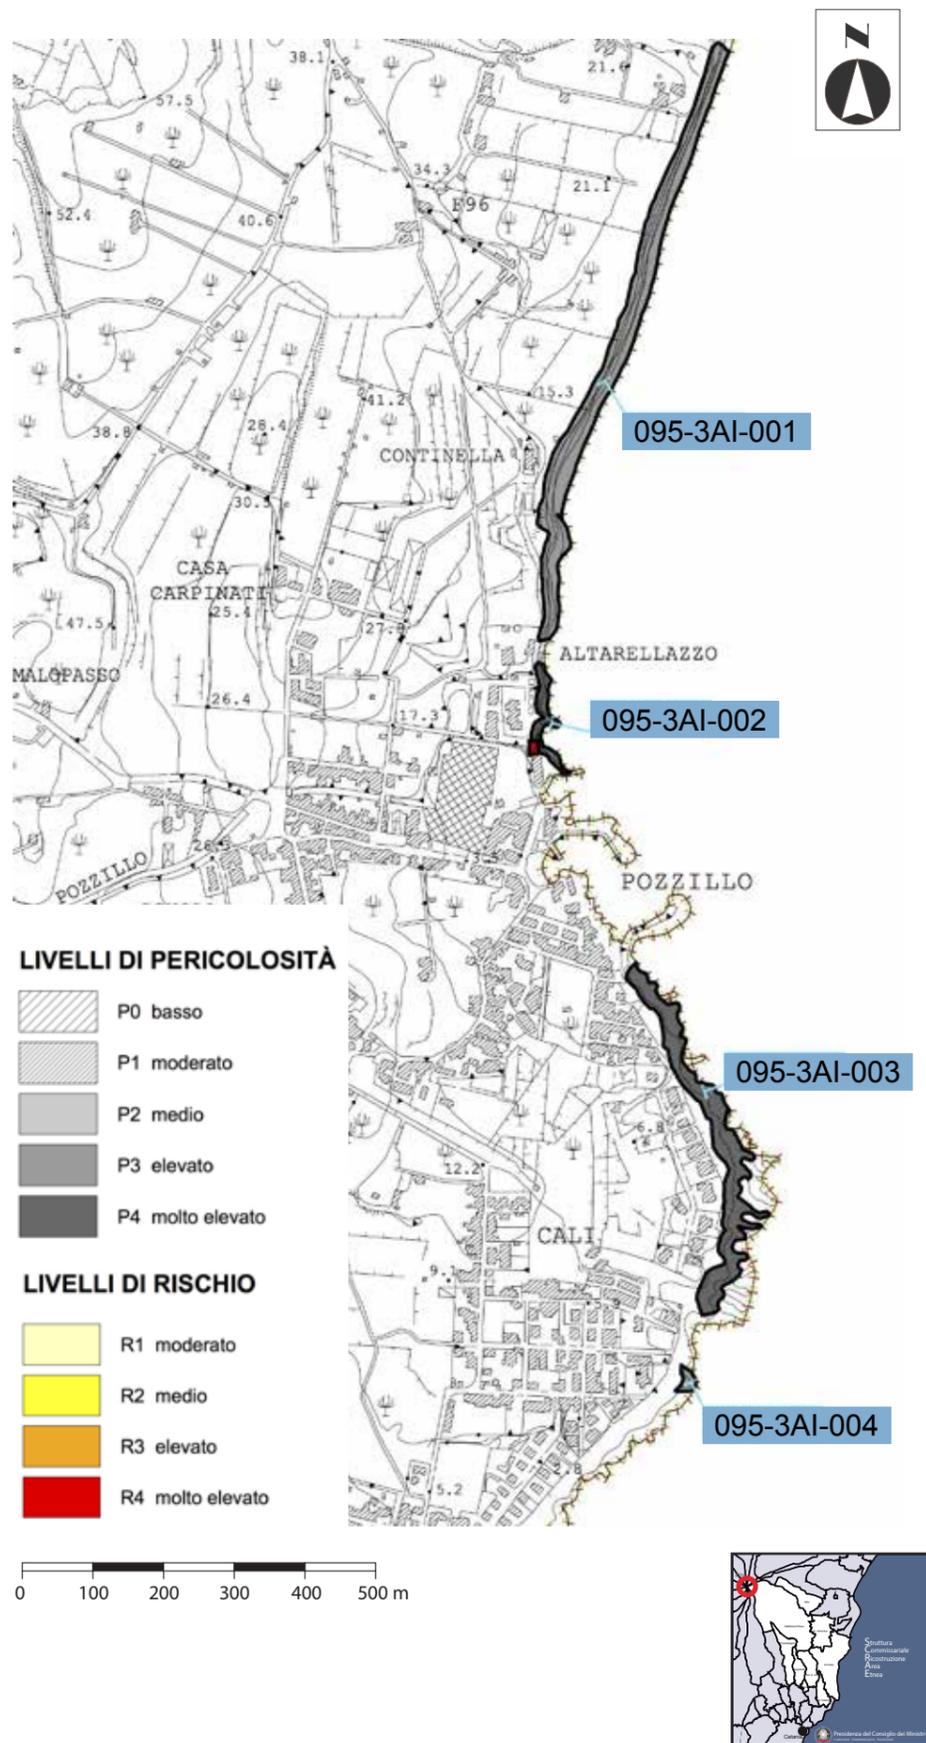
Tav. A6

L'insieme di fattori quali l'accentuata pendenza, la variabilità litologica dei prodotti vulcanici che costituiscono la scarpata sottoposti ad erosione differenziale, le discontinuità che intersecano le masse litoidi e le caratteristiche strutturali e sismiche dell'area determinano condizioni predisponenti per il verificarsi dei dissesti che periodicamente si manifestano in vari punti del versante. Tra le cause innescanti vanno considerati il ruolo di alcune specie di vegetazione spontanea, il termoclastismo e l'azione delle acque di ruscellamento superficiale, per l'assenza di adeguate opere di smaltimento delle acque provenienti dall'estesa area urbanizzata che si estende alla sommità della scarpata.

I crolli di masse rocciose più notevoli interessano il ciglio della scarpata, su cui sono localizzati infrastrutture varie e insediamenti residenziali e turistici, determinando così situazioni di reale pericolo, sia alla sommità che alla base della Timpa e un rischio molto elevato per gli abitati di S. Caterina e di S. Maria la Scala.

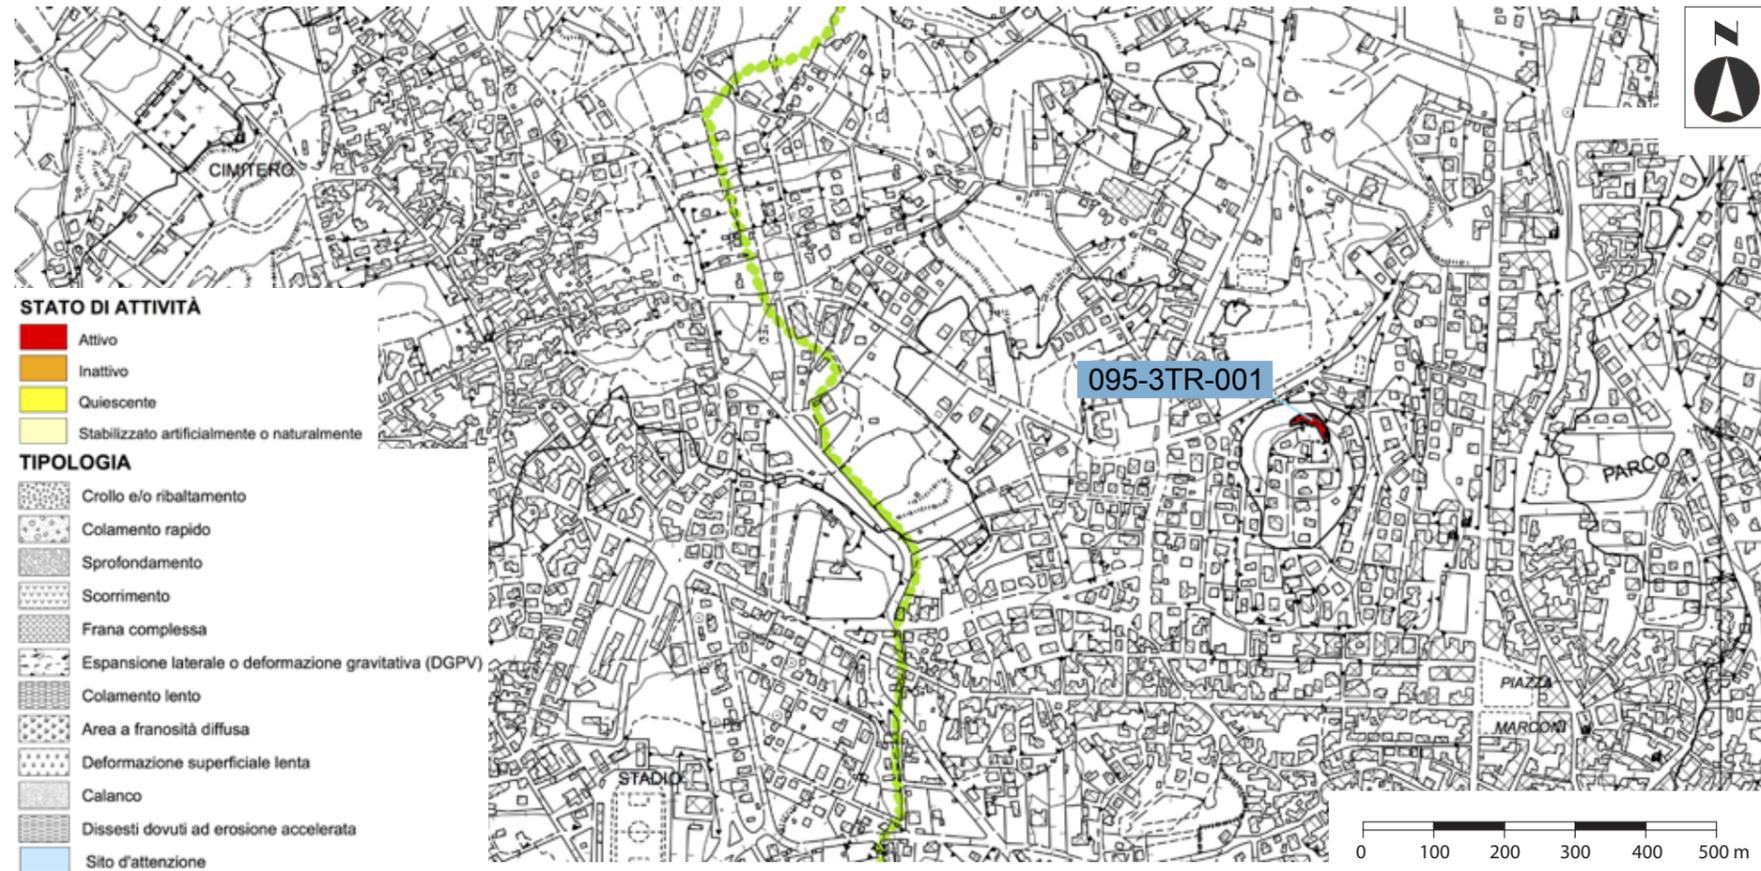
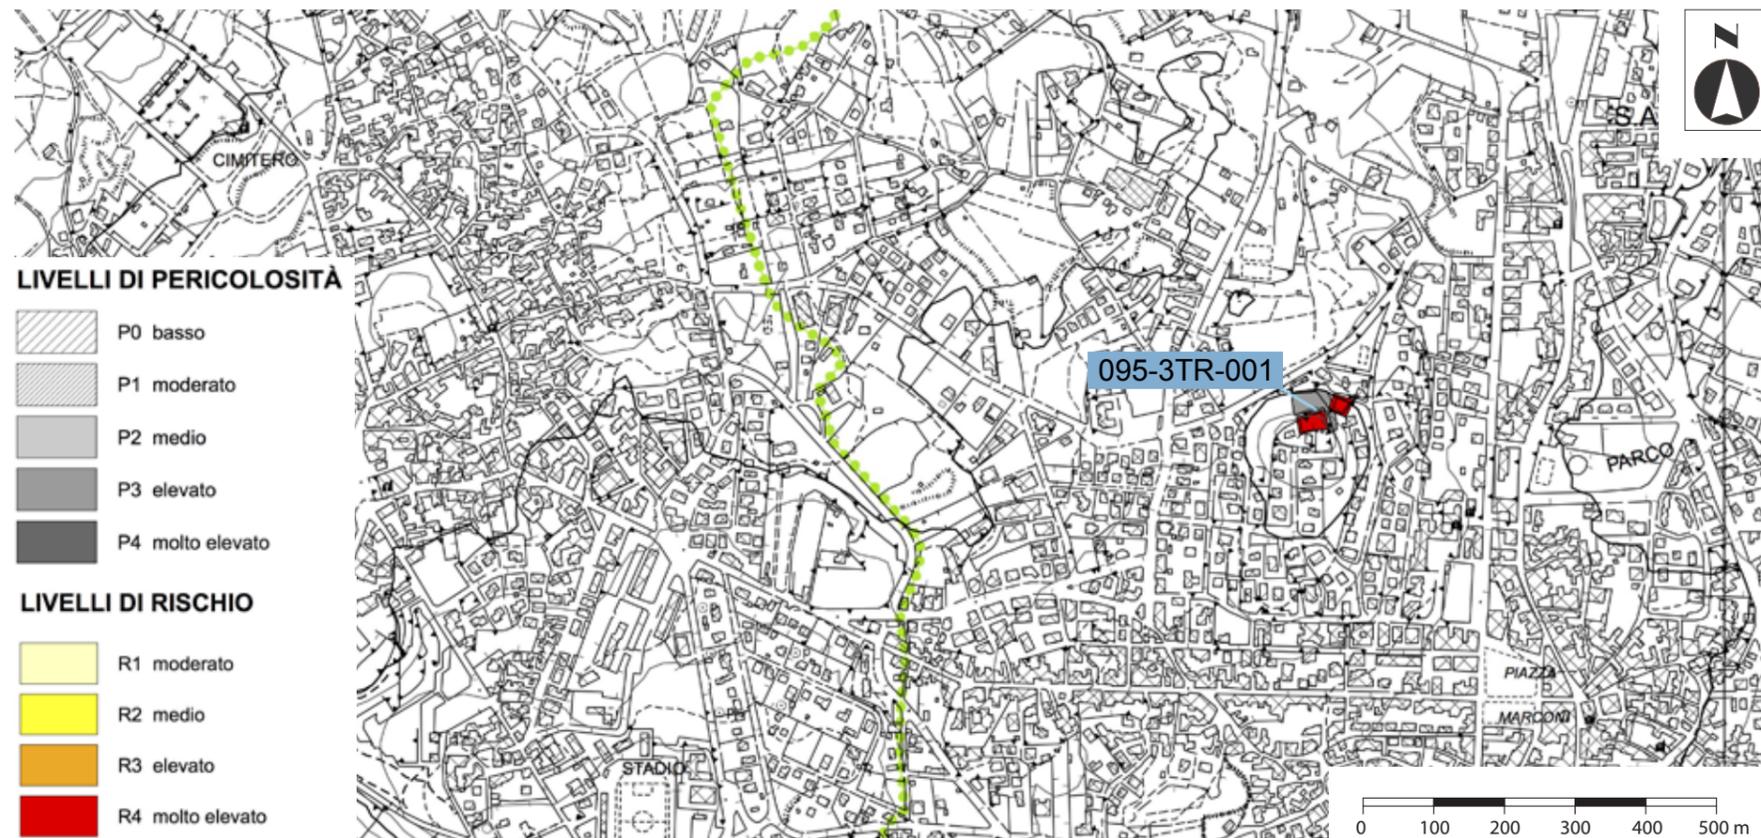
Tav. A7

Nel centro abitato è stato riscontrato un crollo che ha interessato l'area sottostante il serbatoio idrico comunale danneggiandone i manufatti, mentre i detriti hanno lambito l'edificio immediatamente a valle del versante.
