Piano degli Interventi sulle Aree Interessate da Fenomeni di Dissesto Idrogeologico nelle Aree Colpite dal Sisma del 26 Dicembre 2018

COMMISSARIO STRAORDINARIO PER LA RICOSTRUZIONE NEI TERRITORI DEI COMUNI DELLA CITTÀ METROPOLITANA DI CATANIA
COLPITI DAGLI EVENTI SISMICI DEL 26 DICEMBRE 2018

PIANO DEGLI INTERVENTI SULLE AREE INTERESSATE DA FENOMENI DI DISSESTO IDROGEOLOGICO NELLE AREE COLPITE DAL SISMA DEL 26 DICEMBRE 2018

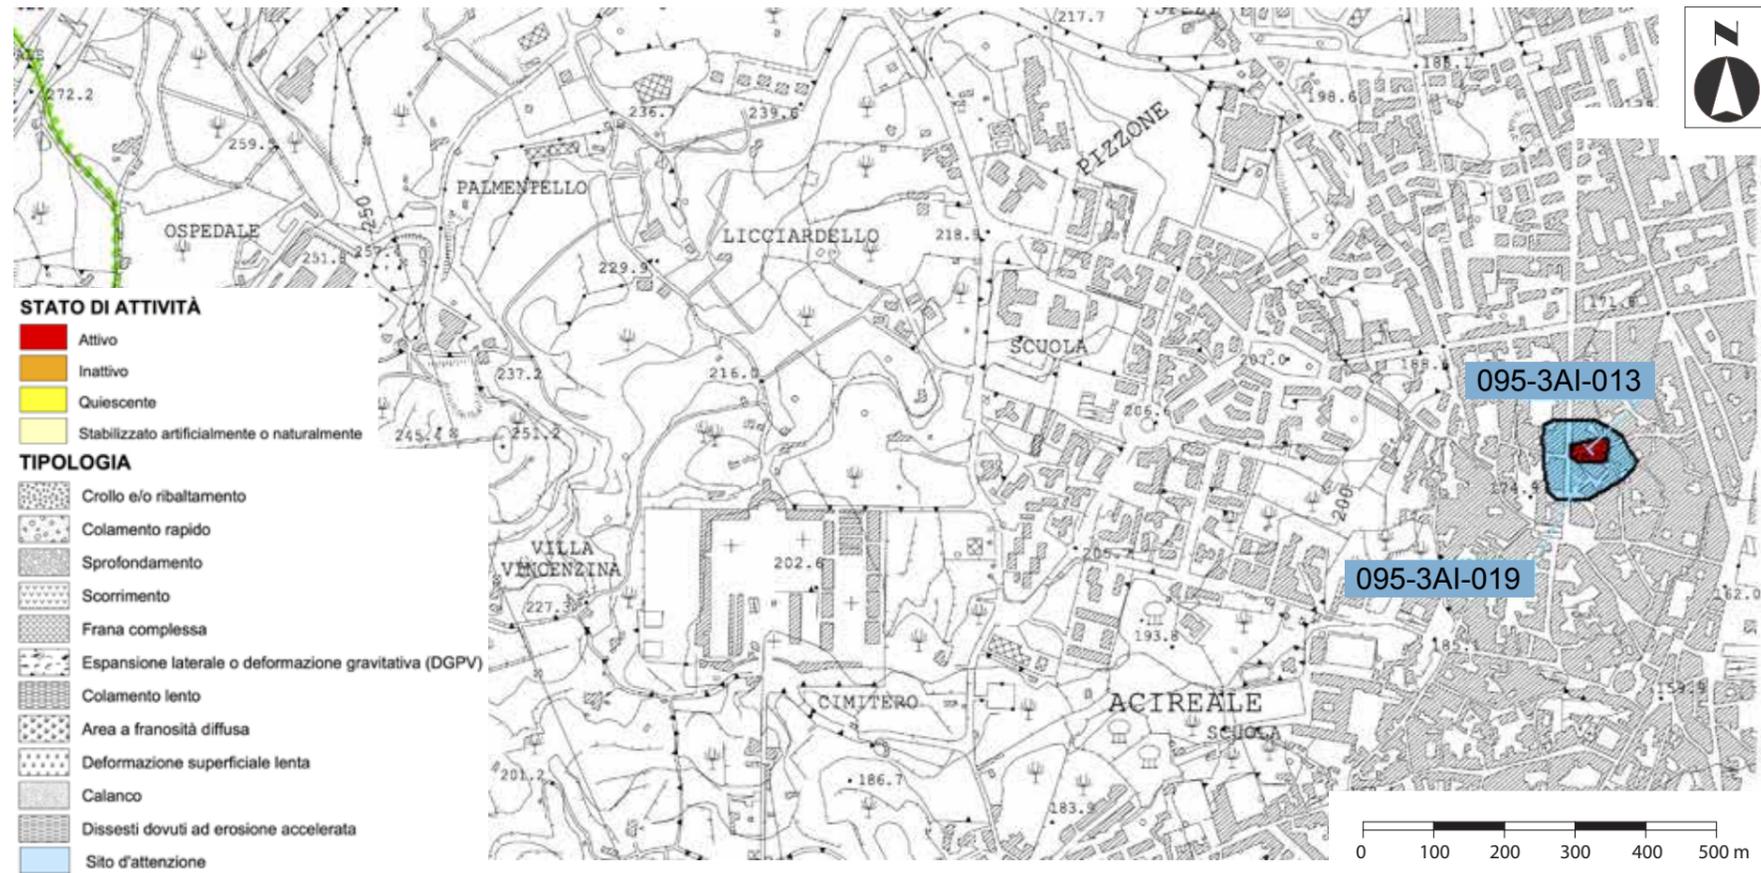
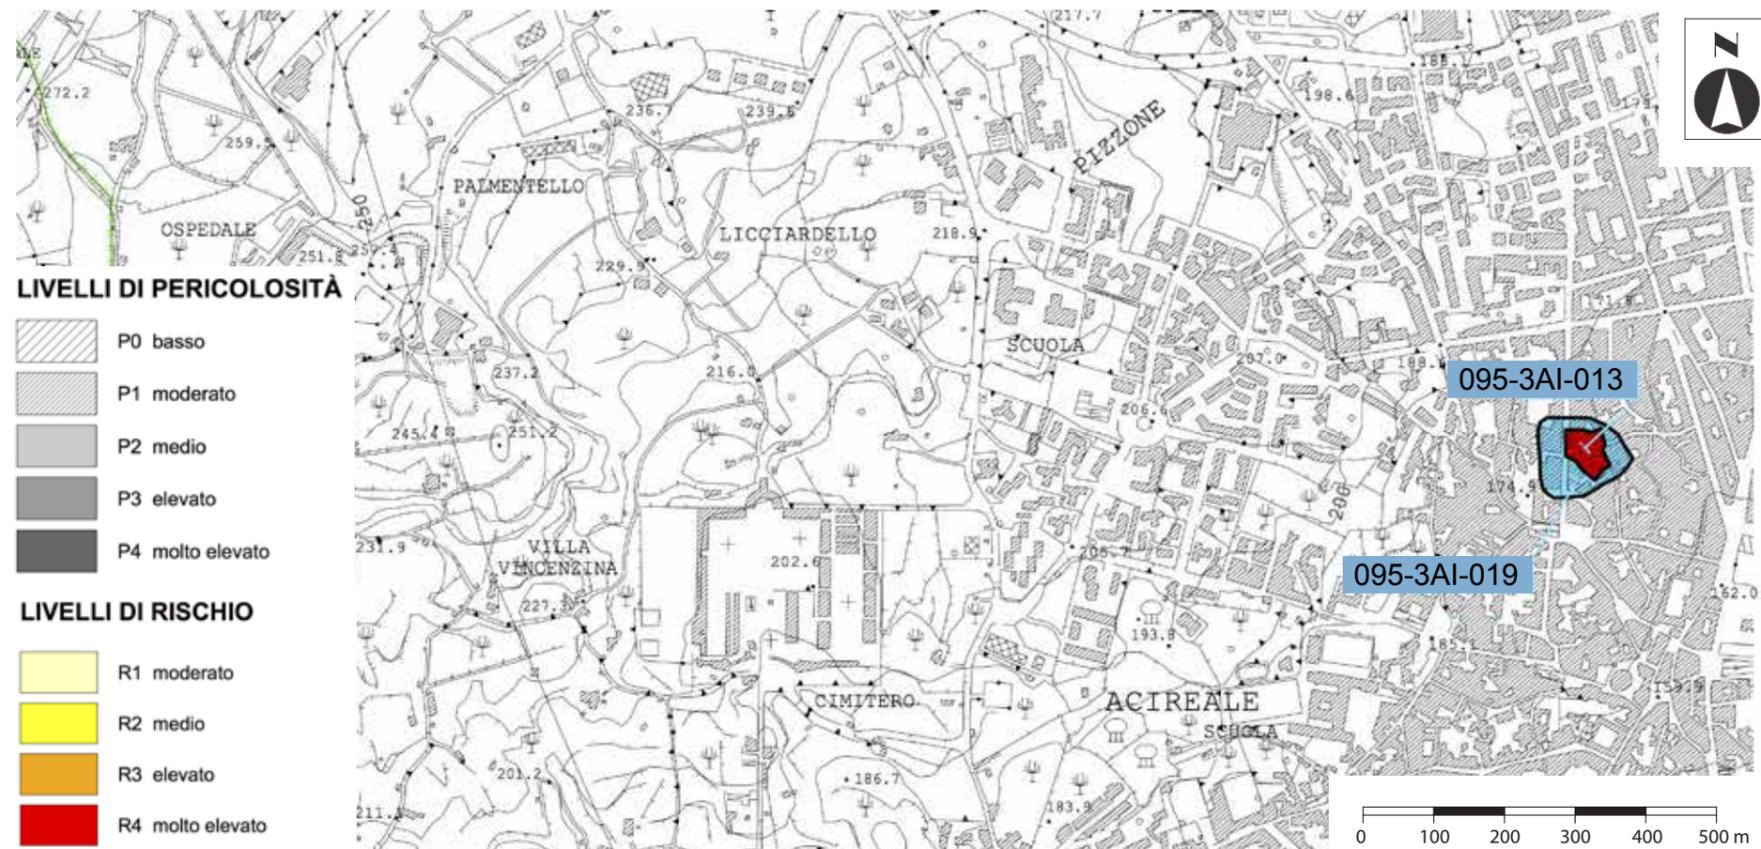
Tav. A9

Nel centro storico, tra le Vie Atanasia, Cosentino, Nettuno e Sangiuliano è stata cartografata un'area a rischio di sprofondamento in corrispondenza della quale, in occasione del nubifragio del 1995, si verificò uno scavernamento al disotto degli edifici e due persone morirono annegate.

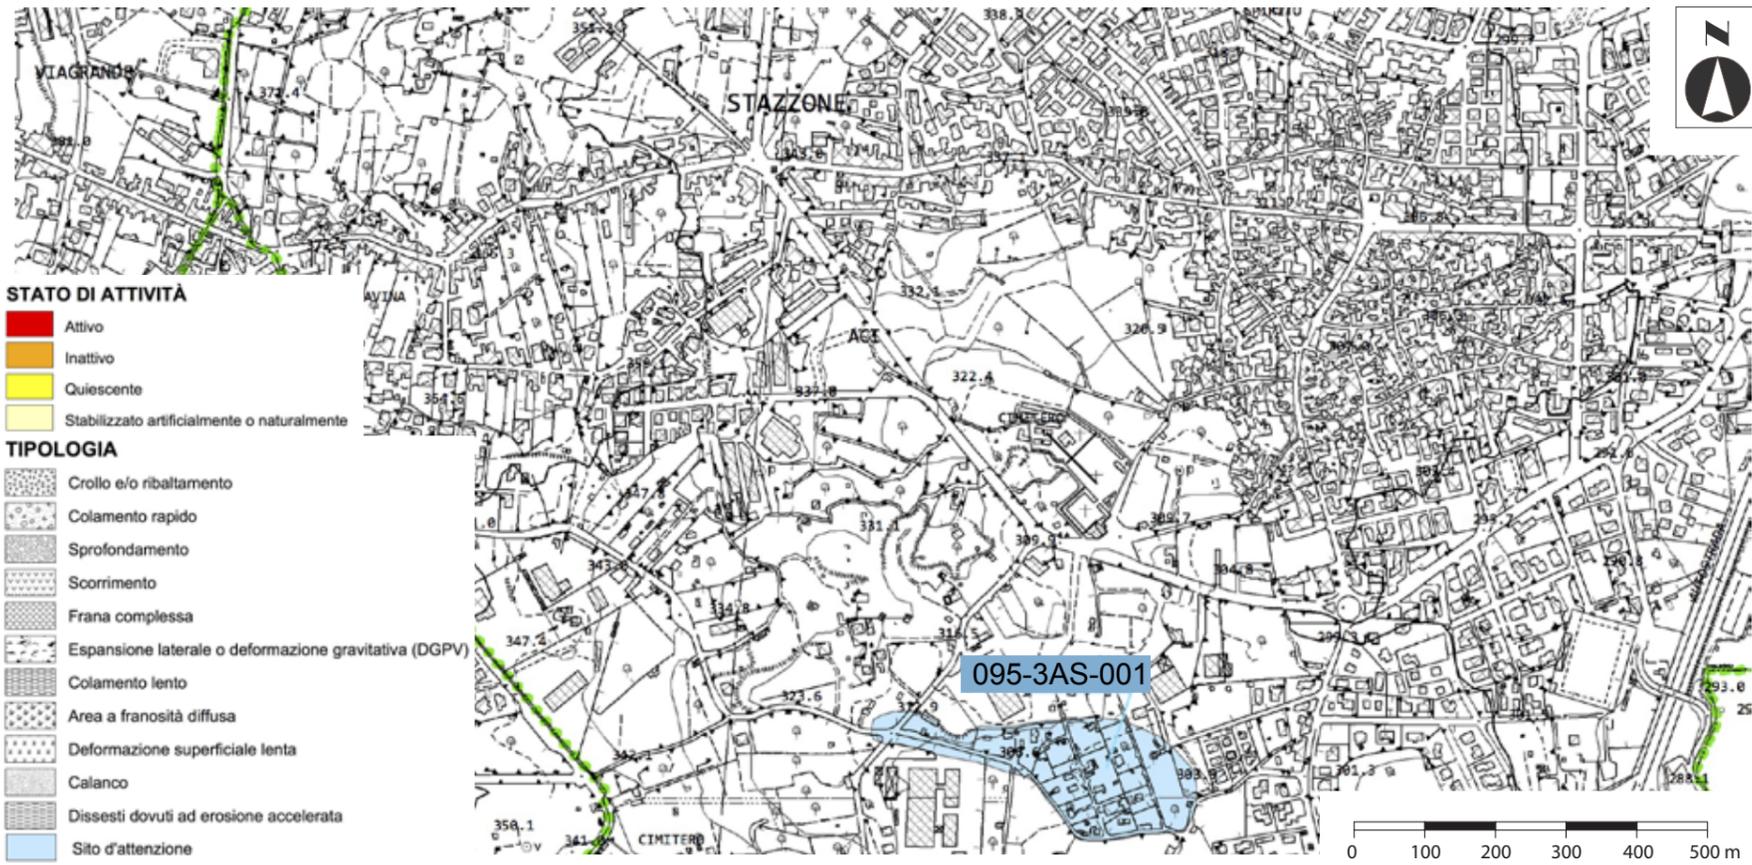
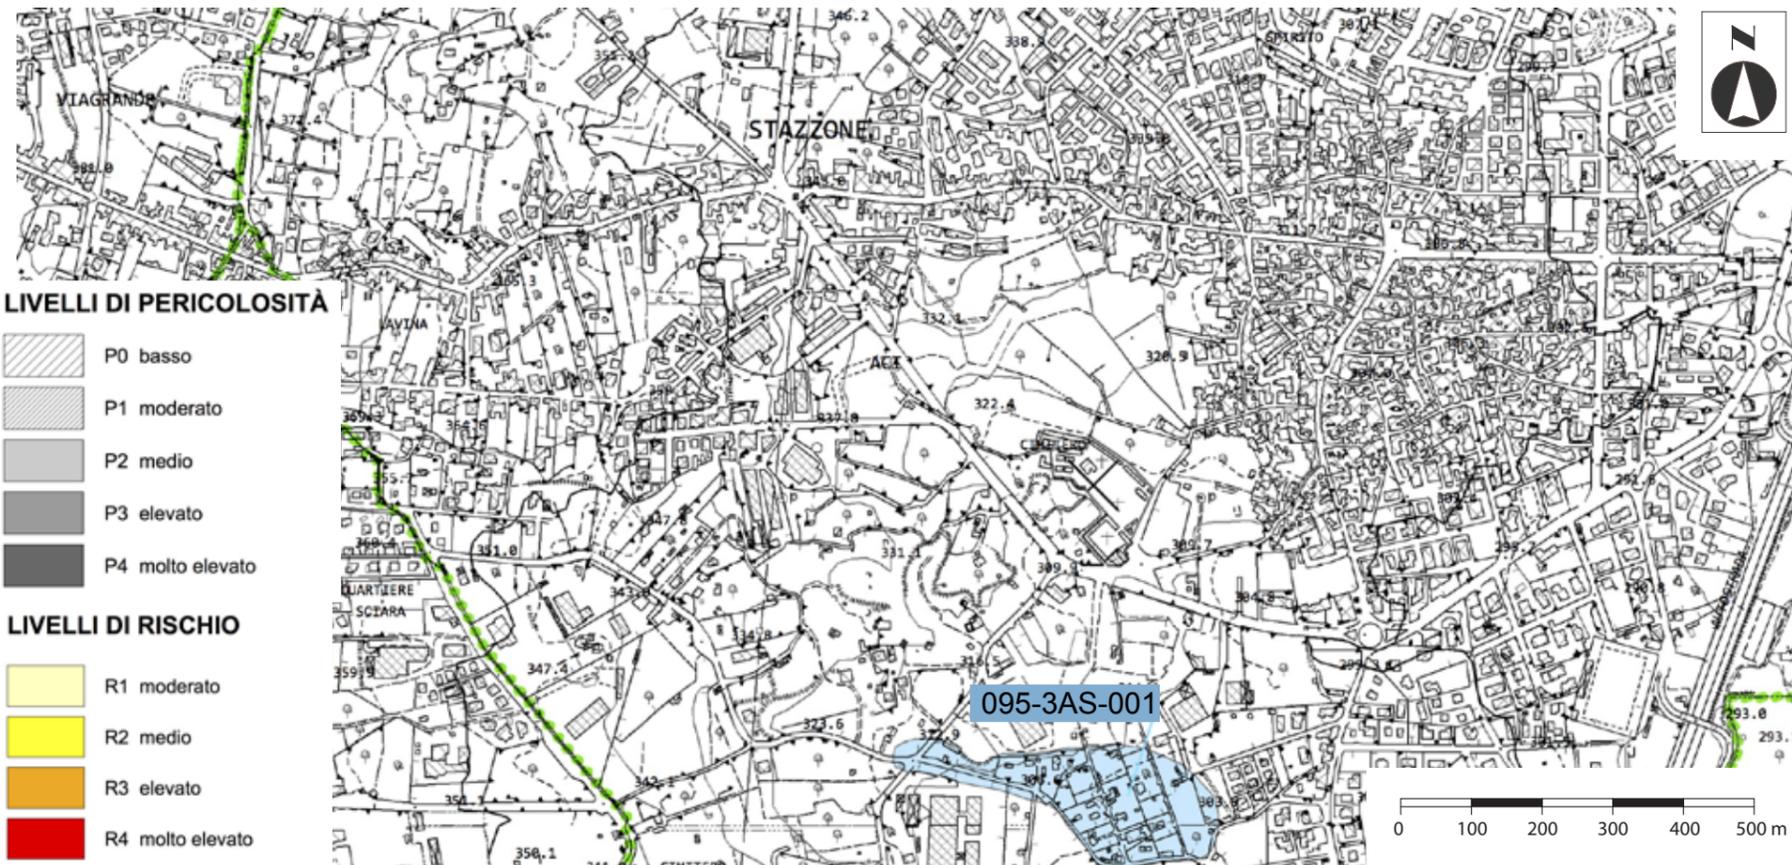
COMUNE
LOCALITA'
AREA A PERICOLOSITA' GEOMORFOLOGICA
 095-3AS-001

Aci Sant'Antonio
 Vunnazza

In località Vunnazza si riscontra un'area depressa in cui è stata segnalata una frattura beante che svolge il ruolo di inghiottitoio in occasione di eventi piovosi. Per la presenza di possibili cavità nel sottosuolo suscettibili di sprofondamenti, tale area è stata perimetrata come sito di attenzione.

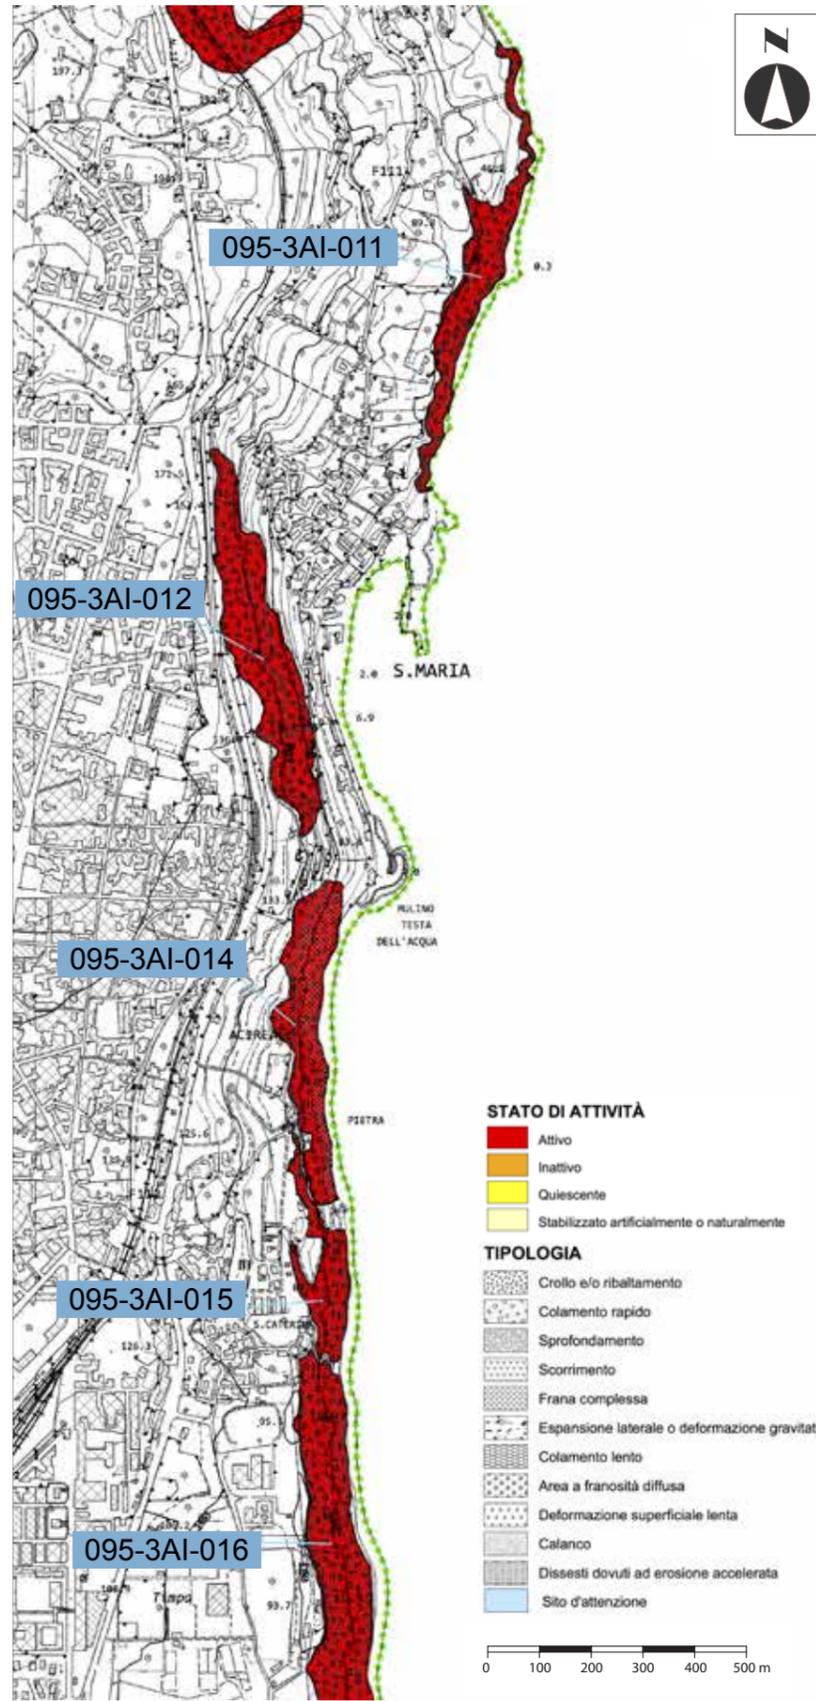
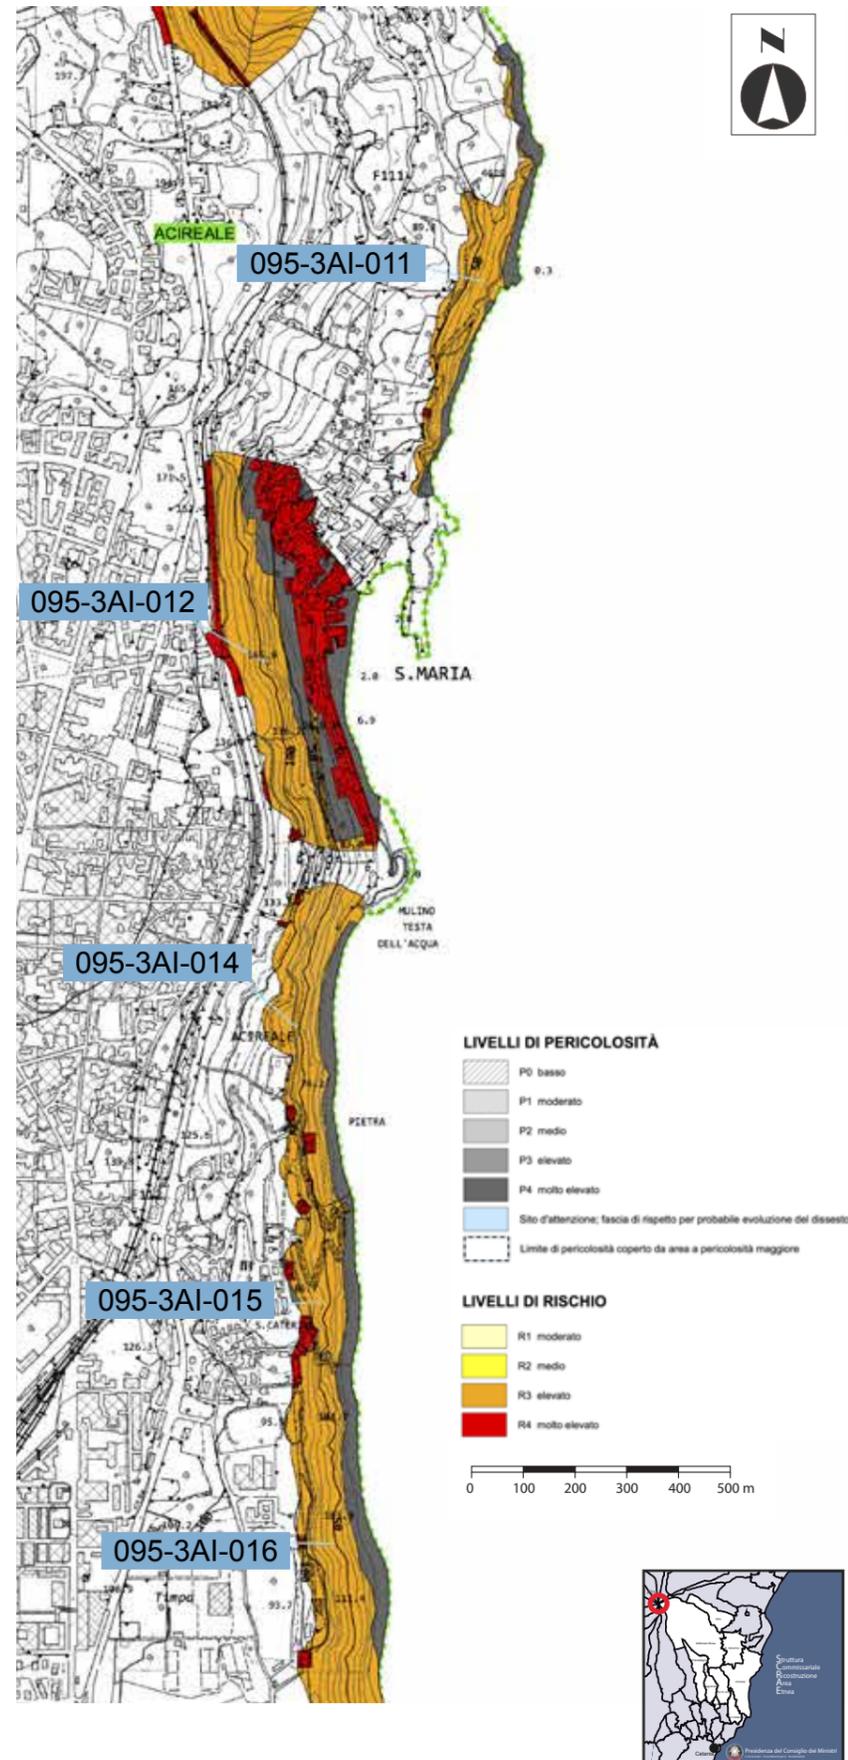
Tav. A12

COMUNE	Acireale
LOCALITA'	Malascesa
AREA A PERICOLOSITA' GEOMORFOLOGICA 095-3AI-011	
LOCALITA'	S. Maria la Scala
AREA A PERICOLOSITA' GEOMORFOLOGICA 095-3AI-012	
LOCALITA'	Pietra Monaca
AREA A PERICOLOSITA' GEOMORFOLOGICA 095-3AI-014	
LOCALITA'	S. Caterina
AREA A PERICOLOSITA' GEOMORFOLOGICA 095-3AI-015	
LOCALITA'	S. Caterina - Timpa Don Masi
AREA A PERICOLOSITA' GEOMORFOLOGICA 095-3AI-016

DESCRIZIONE
 Nel territorio comunale di Acireale le aree in dissesto sono concentrate nella parte orientale dove, parallelamente e a ridosso della costa, si sviluppa l'imponente scarpata lavica della Timpa. Si tratta di una scarpata di circa 6 km, a pareti verticali o comunque molto inclinate, che si estende dalla periferia di Capo Mulini all'abitato di S. Maria la Scala e più oltre fino alla località Mortari, nei pressi dell'abitato di S. Maria Ammalati. La sua elevazione rispetto al livello del mare aumenta progressivamente verso nord fino a raggiungere i 200 m. L'insieme di fattori quali l'accentuata pendenza, la variabilità litologica dei prodotti vulcanici che costituiscono la scarpata sottoposti ad erosione differenziale, le discontinuità che intersecano le masse litoidi e le caratteristiche strutturali e sismiche dell'area determinano condizioni predisponenti per il verificarsi dei dissesti che periodicamente si manifestano in vari punti del versante. Tra le cause innescanti vanno considerati il ruolo di alcune specie di vegetazione spontanea, il termoclastismo e l'azione delle acque di ruscellamento superficiale, per l'assenza di adeguate opere di smaltimento delle acque provenienti dall'estesa area urbanizzata che si estende alla sommità della scarpata. I crolli di masse rocciose più notevoli interessano il ciglio della scarpata, su cui sono localizzati infrastrutture viarie e insediamenti residenziali e turistici, determinando così situazioni di reale pericolo, sia alla sommità che alla base della Timpa e un rischio molto elevato per gli abitati di S. Caterina e di S. Maria la Scala.

La costa si mantiene alta anche nella parte settentrionale e tratti di scarpata tra gli abitati di S. Tecla, Stazzo, e Pozzillo sono suscettibili di crolli.

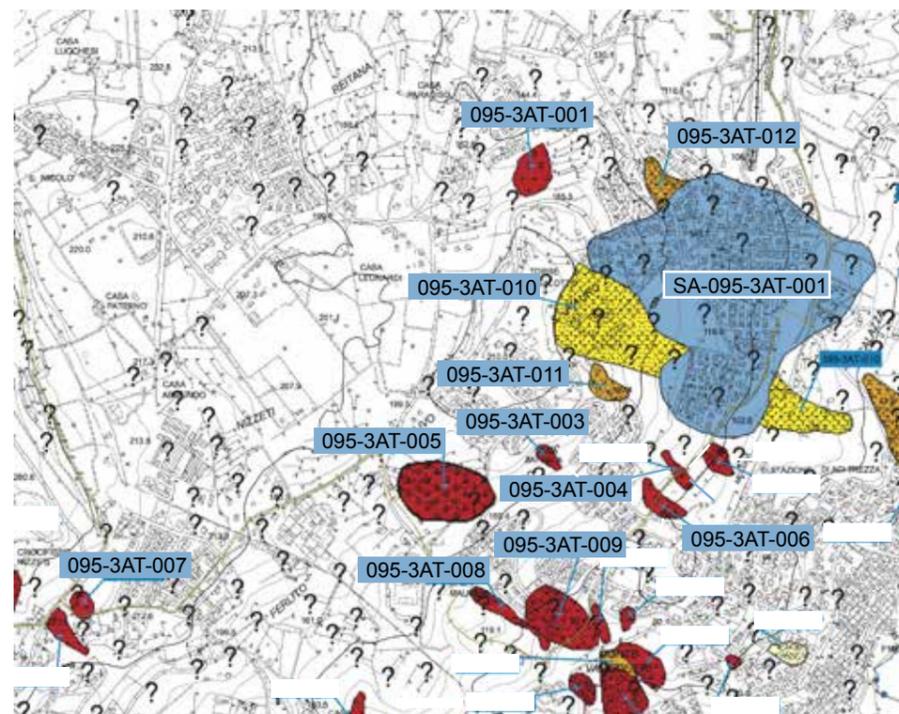
CARTA DEI DISSESTI

STATO DI ATTIVITÀ

- Attivo
- Inattivo
- Quiescente
- Stabilizzato artificialmente o naturalmente

A M. Vambolieri è presente un movimento di massa attualmente classificato come "sito di attenzione", che dal 1996 si riattiva ad ogni evento piovoso intenso. Movimenti lenti, diffusi su tutto il versante e che coinvolgono le coltri superficiali, di cui si possono osservare, su una vasta area edificata, gli effetti quali lesioni nelle tamponature, crepe nei muri di contenimento e nelle strade, pali inclinati,

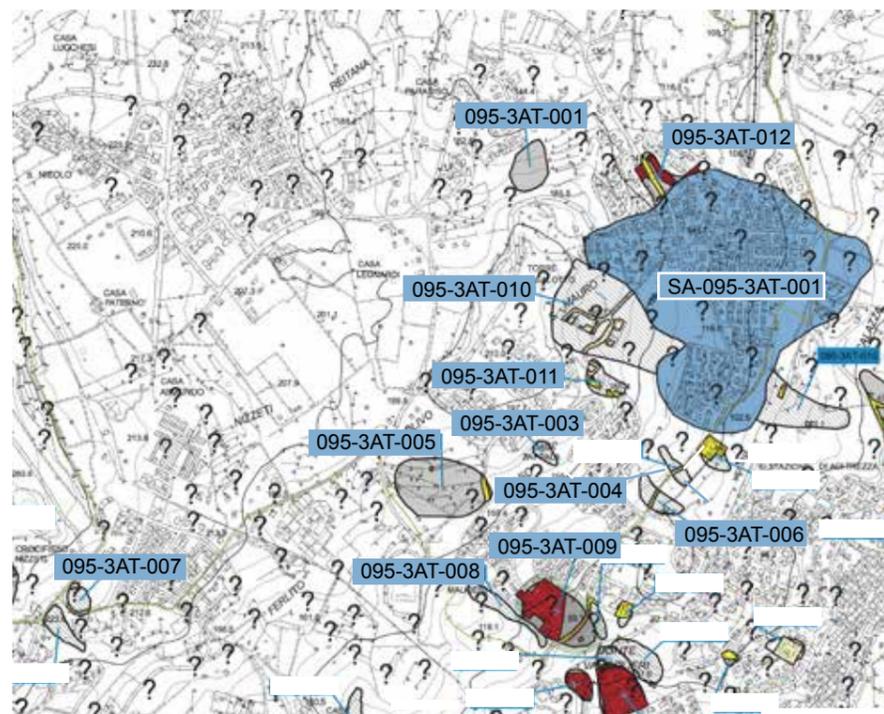
CARTA DELLA PERICOLOSITA' E DEL RISCHIO GEOMORFOLOGICO

LIVELLI DI PERICOLOSITA'

- P0 basso
- P1 moderato
- P2 medio
- P3 elevato
- P4 molto elevato
- Sito d'attenzione

LIVELLI DI RISCHIO

- R1 moderato
- R2 medio
- R3 elevato
- R4 molto elevato

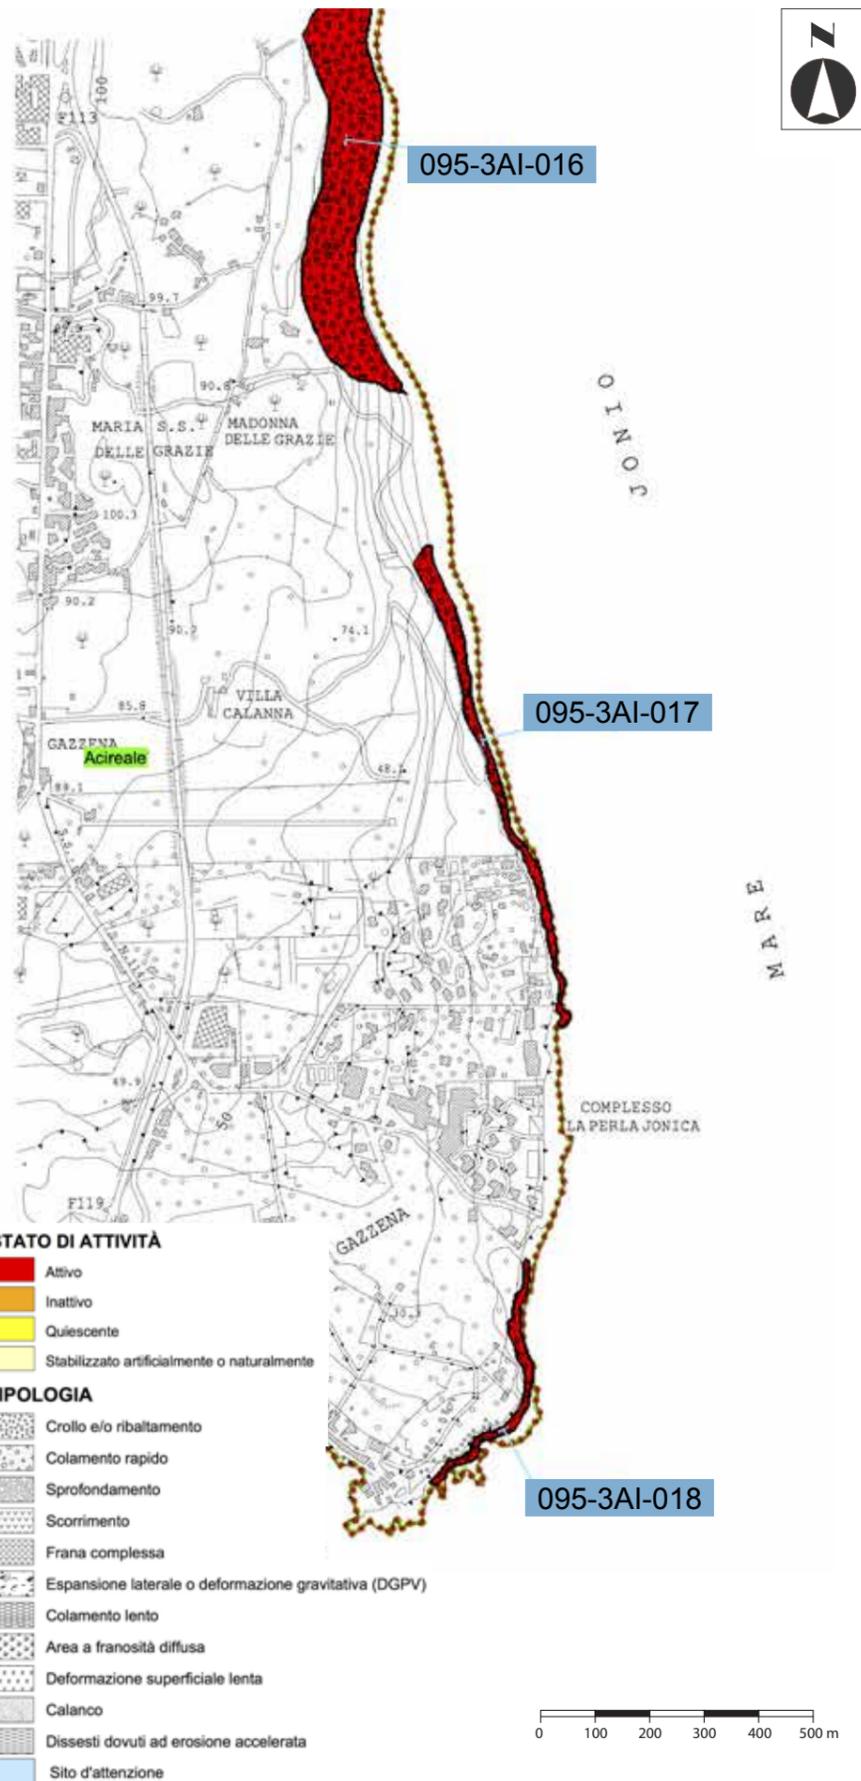
CARTA DEI DISSESTI

COMUNE Acireale

LOCALITÀ S.Caterina

L'insieme di fattori quali l'accentuata pendenza, la variabilità litologica dei prodotti vulcanici che costituiscono la scarpata sottoposti ad erosione differenziale, le discontinuità che intersecano le masse litoidi e le caratteristiche strutturali e sismiche dell'area determinano condizioni predisponenti per il verificarsi dei dissesti che periodicamente si manifestano in vari punti del versante. Tra le cause innescanti vanno considerati il ruolo di alcune specie di vegetazione spontanea, il termoclastismo e l'azione delle acque di ruscellamento superficiale, per l'assenza di adeguate opere di smaltimento delle acque provenienti dall'estesa area urbanizzata che si estende alla sommità della scarpata.

La costa si mantiene alta anche nella parte settentrionale e tratti di scarpata tra gli abitati di S. Tecla, Stazzo, e Pozzillo sono suscettibili di crolli.

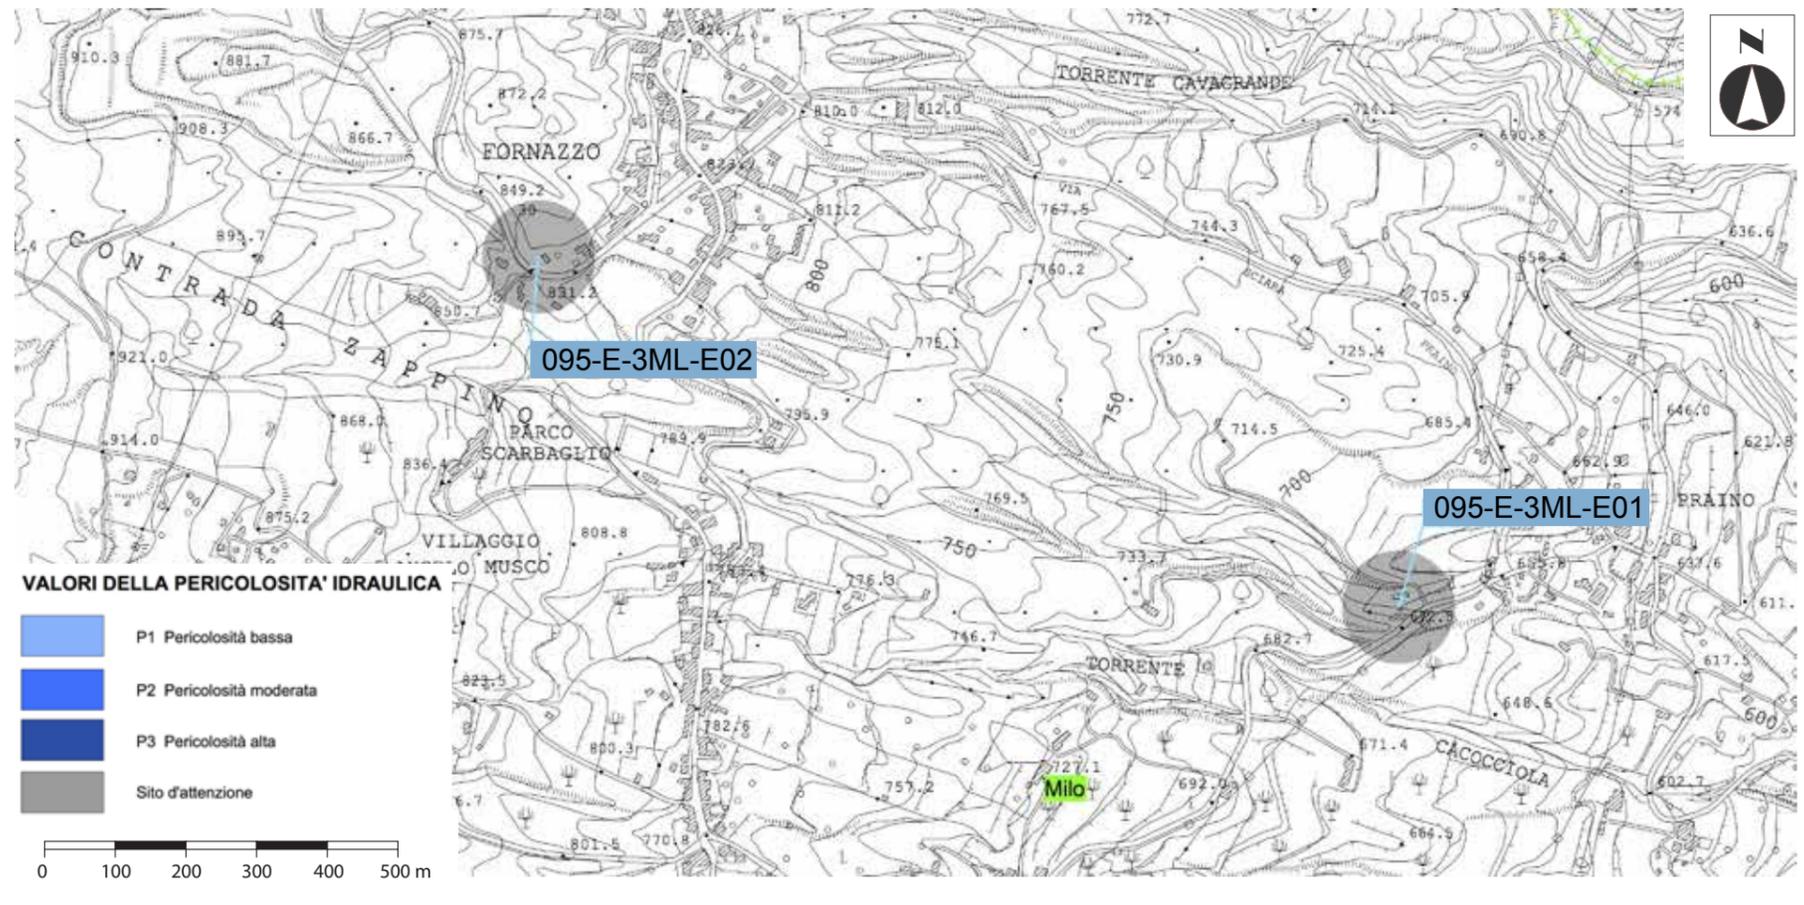
CARTA DELLA PERICOLOSITA' IDRAULICA PER FENOMENI DI ESONDAZIONE

COMUNE
LOCALITA'
AREA A PERICOLOSITA' IDRAULICA
 095-E-3ML-E02

Milo
 Fornazzo

DESCRIZIONE
 La mancanza del recapito finale del vallone comporta allagamenti e/o esondazioni alle aree circostanti, in concomitanza di precipitazioni di forte intensità.

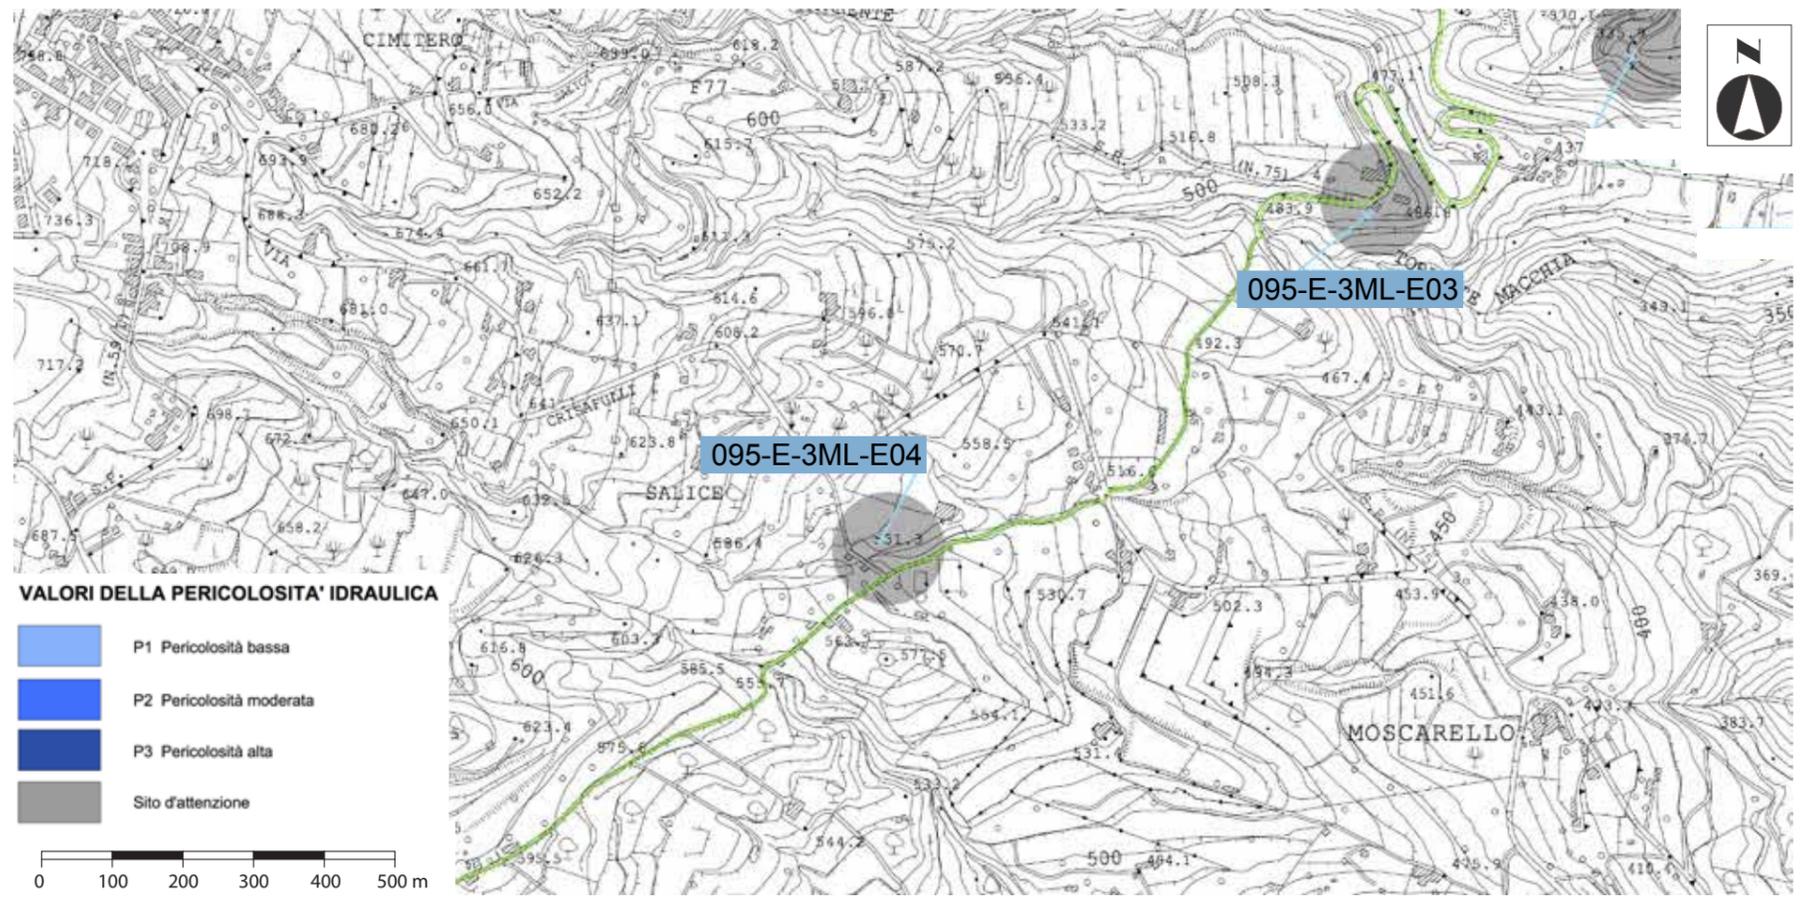
CARTA DELLA PERICOLOSITA' IDRAULICA PER FENOMENI DI ESONDAZIONE

COMUNE
LOCALITA'
AREA A PERICOLOSITA' IDRAULICA
 095-E-3ML-E03

Milo
 Macchia

DESCRIZIONE
 La presenza di cospicui flussi idrici convogliati sulla sede viaria configura, in caso di forti piogge, una potenziale situazione di rischio per gli immobili posti a margine della strada.

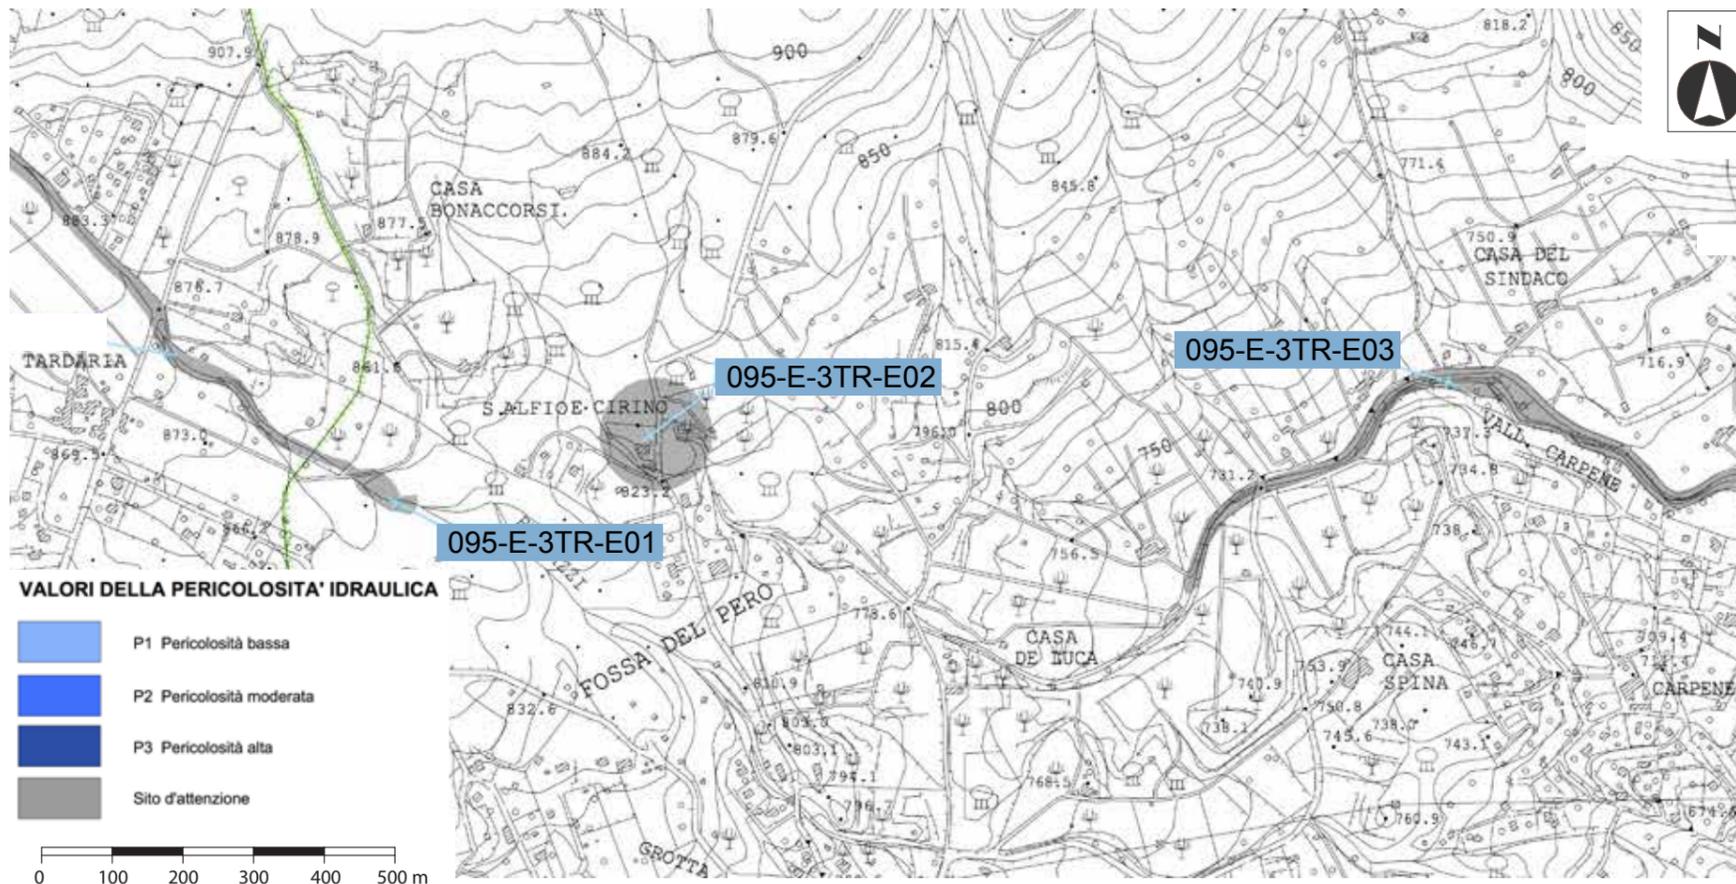
CARTA DELLA PERICOLOSITA' IDRAULICA PER FENOMENI DI ESONDAZIONE

COMUNE
LOCALITA'
AREA A PERICOLOSITA' IDRAULICA
 095-E-3TR-E01

Trecastagni

DESCRIZIONE
 Il vallone Carpene, a causa della ridotta sezione idraulica dovuta alla carente manutenzione e pulizia del corso d'acqua, nell'eventualità di eventi meteorici di intensità eccezionale, risulta a rischio di esondazione.

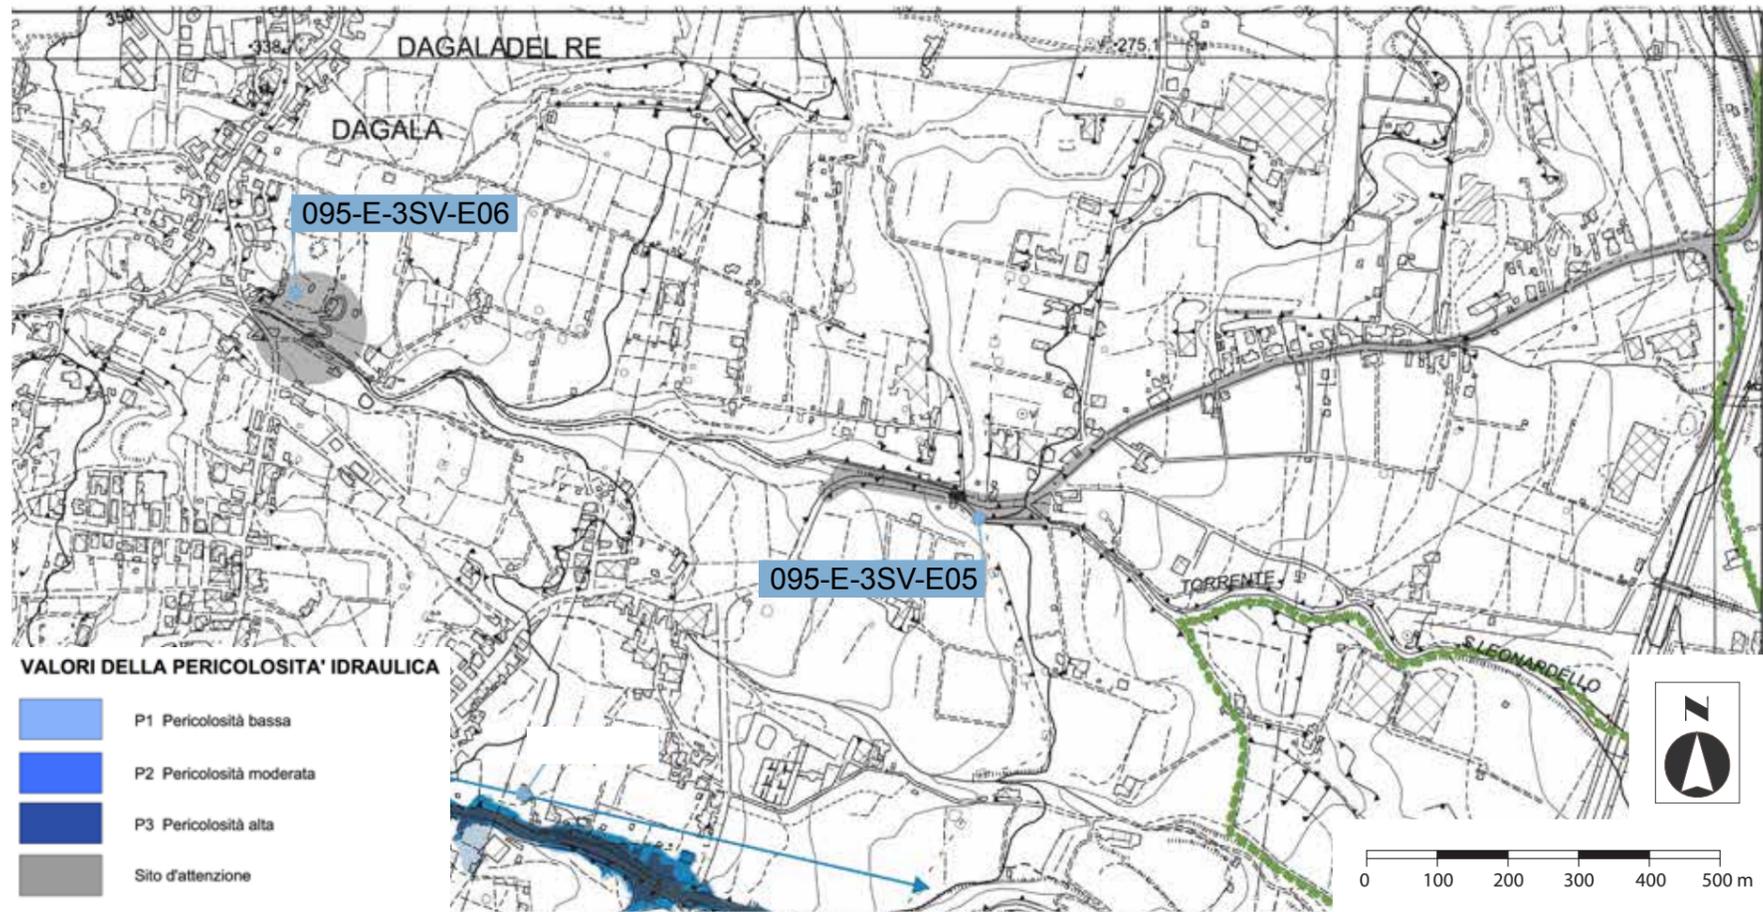
CARTA DELLA PERICOLOSITA' IDRAULICA PER FENOMENI DI ESONDAZIONE

Tav. B6

COMUNE Santa Venerina

DESCRIZIONE
Confluenza di flussi idrici quantitativamente significativi incanalati sulla rete viaria. Le medesime problematiche sono segnalate nel Piano Comunale di Protezione Civile del comune di S. Venerina, nello studio geologico del territorio comunale di Giarre e nello studio del rischio idrogeologico della fascia ionico-etnea rialzato dalla Protezione Civile.

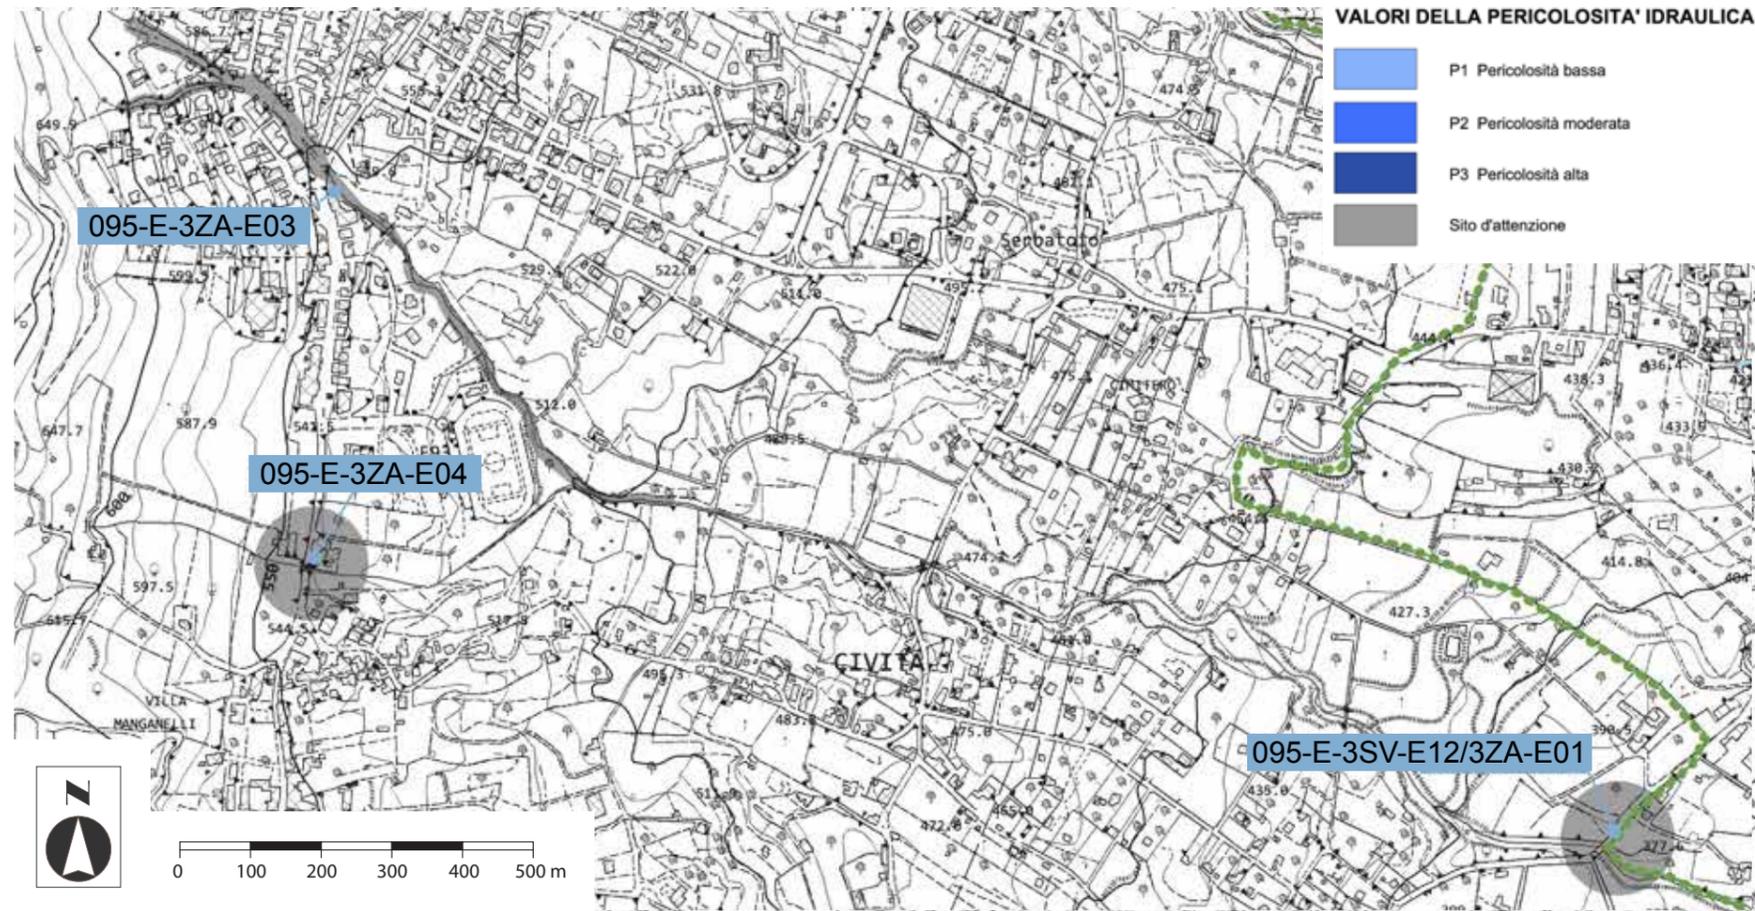
CARTA DELLA PERICOLOSITA' IDRAULICA PER FENOMENI DI ESONDAZIONE

COMUNE Zafferana Etnea

DESCRIZIONE
 Alveo ostruito da vegetazione e detriti.

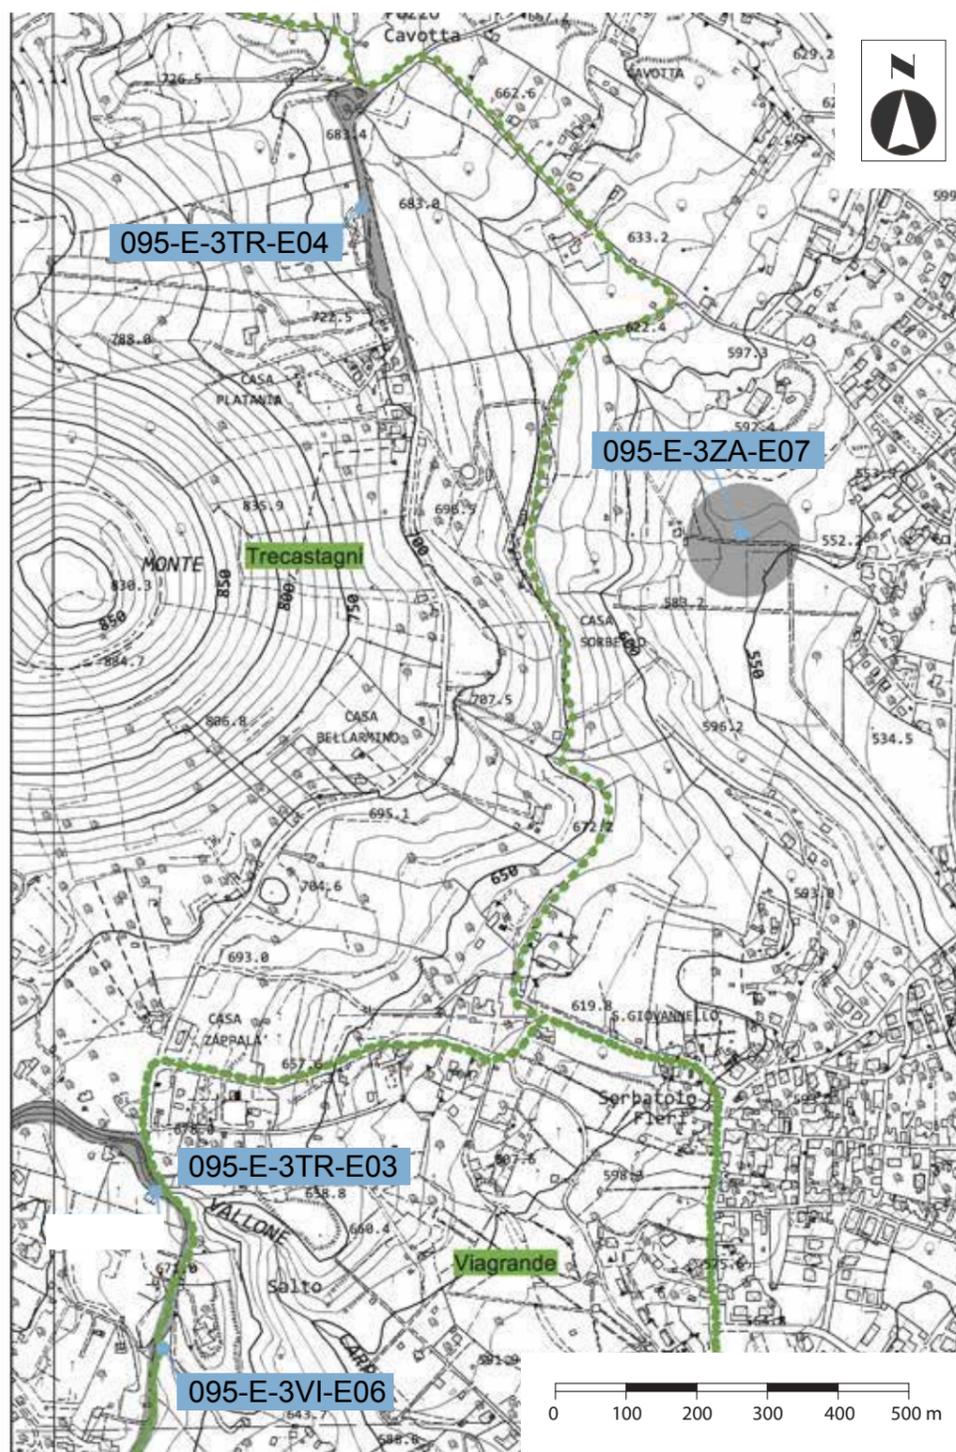
CARTA DELLA PERICOLOSITA' IDRAULICA PER FENOMENI DI ESONDAZIONE

VALORI DELLA PERICOLOSITA' IDRAULICA

P1 Pericolosità bassa
	P2 Pericolosità moderata
	P3 Pericolosità alta
	Sito d'attenzione

AREA A PERICOLOSITA' IDRAULICA
095-E-3TR-E03/3VI-E06

DESCRIZIONE
Il vallone Carpene, a causa della ridotta sezione idraulica dovuta alla carente manutenzione e pulizia del corso d'acqua, nell'eventualità di eventi meteorici di intensità eccezionale, risulta a rischio di esondazione.
