Piano degli Interventi sulle Aree Interessate da Fenomeni di Dissesto Idrogeologico nelle Aree Colpite dal Sisma del 26 Dicembre 2018

COMMISSARIO STRAORDINARIO PER LA RICOSTRUZIONE NEI TERRITORI DEI COMUNI DELLA CITTÀ METROPOLITANA DI CATANIA
COLPITI DAGLI EVENTI SISMICI DEL 26 DICEMBRE 2018

PIANO DEGLI INTERVENTI SULLE AREE INTERESSATE DA FENOMENI DI DISSESTO IDROGEOLOGICO NELLE AREE COLPITE DAL SISMA DEL 26 DICEMBRE 2018

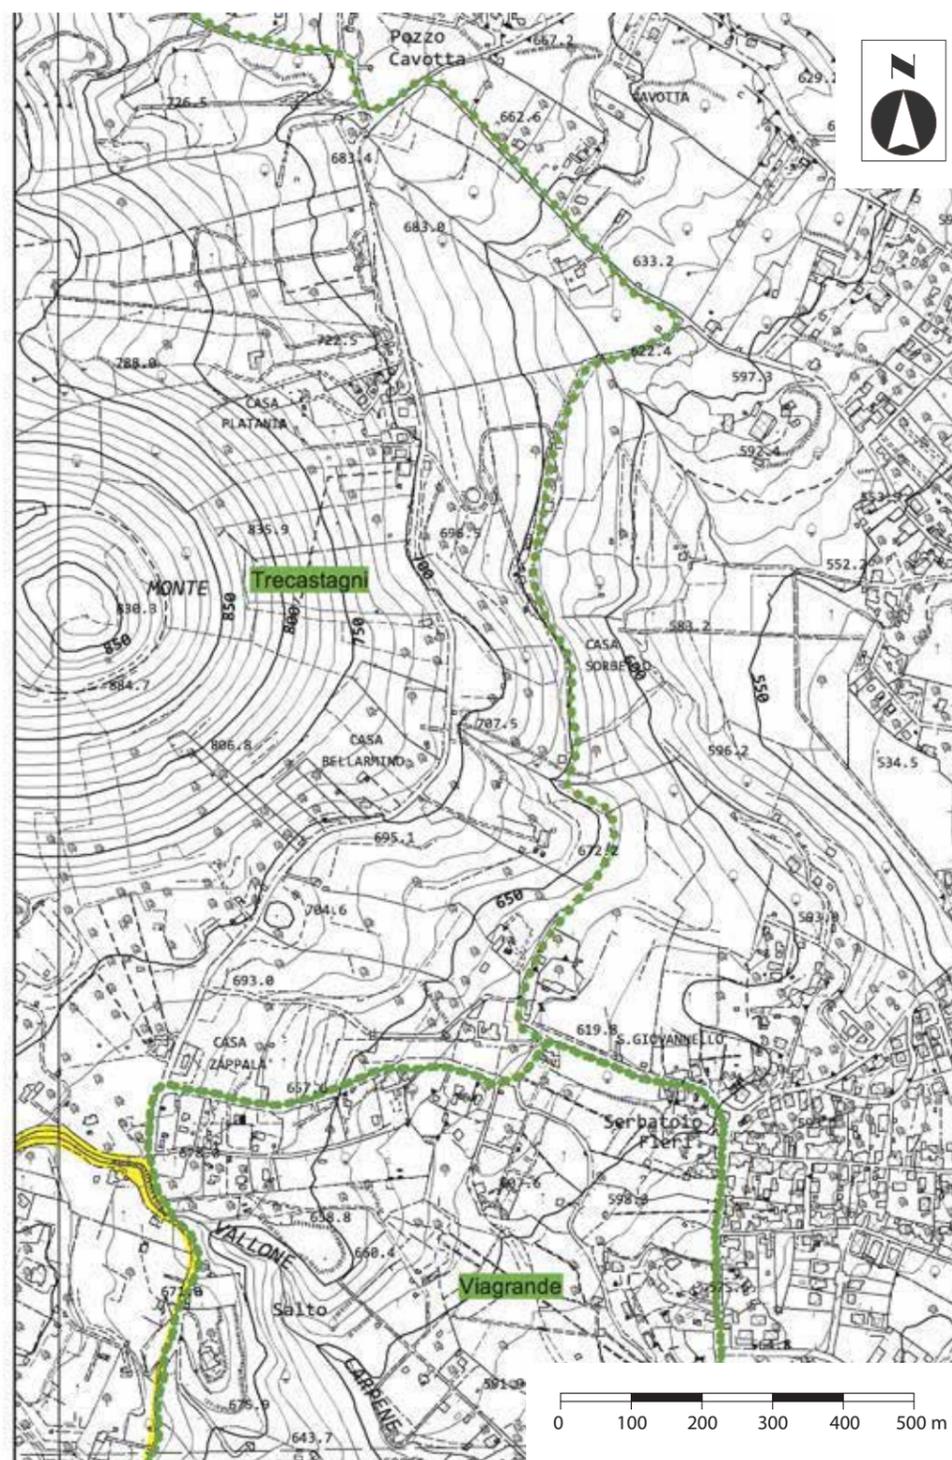
CARTA DEL RISCHIO IDRAULICO PER FENOMENI DI ESONDAZIONE

VALORI DEL RISCHIO IDRAULICO

R1 Rischio moderato
	R2 Rischio medio
	R3 Rischio elevato
	R4 Rischio molto elevato

DESCRIZIONE
Il vallone Carpene, a causa della ridotta sezione idraulica dovuta alla carente manutenzione e pulizia del corso d'acqua, nell'eventualità di eventi meteorici di intensità eccezionale, risulta a rischio di esondazione.

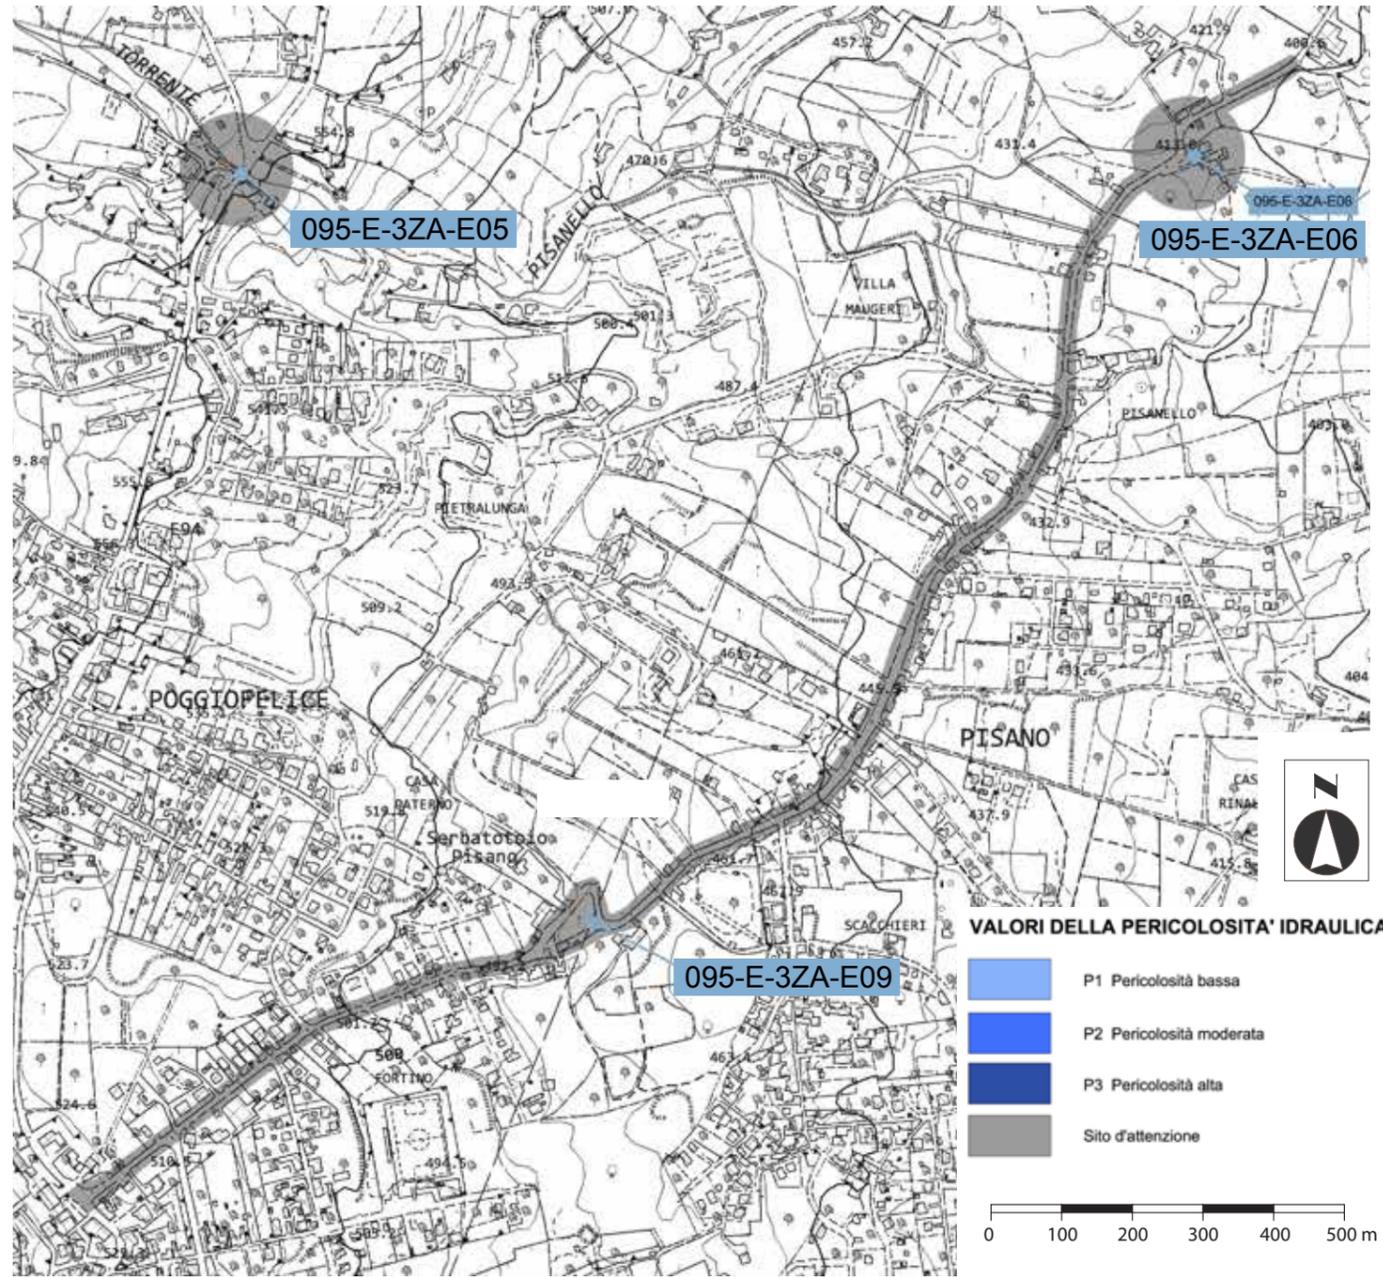
CARTA DELLA PERICOLOSITA' IDRAULICA PER FENOMENI DI ESONDAZIONE

COMUNE Zafferana Etnea **LOCALITA'** Pietralunga **AREA A PERICOLOSITA' IDRAULICA** 095-E-3ZA-E05
DESCRIZIONE

L'alveo del T. Pisanello si presenta ostruito da vegetazione e l'opera idraulica ad esso afferente si presenta ostruita.

COMUNE Zafferana Etnea **LOCALITA'** - **AREA A PERICOLOSITA' IDRAULICA** 095-E-3ZA-E09
DESCRIZIONE

Sulla via A. Diaz (S.P. 4/l), nel tratto che va dal bivio della frazione di Fleri fino alla intersezione con il Torrente Pisanello, in concomitanza di precipitazioni di forte intensità, le acque non regimentate provenienti dai bacini a monte e limitrofi si riversano sulla sede stradale, trasformandola in torrente, determinando gravi disagi alla circolazione pedonale e veicolare, con allagamenti agli edifici, alle infrastrutture pubbliche e ai terreni circostanti.

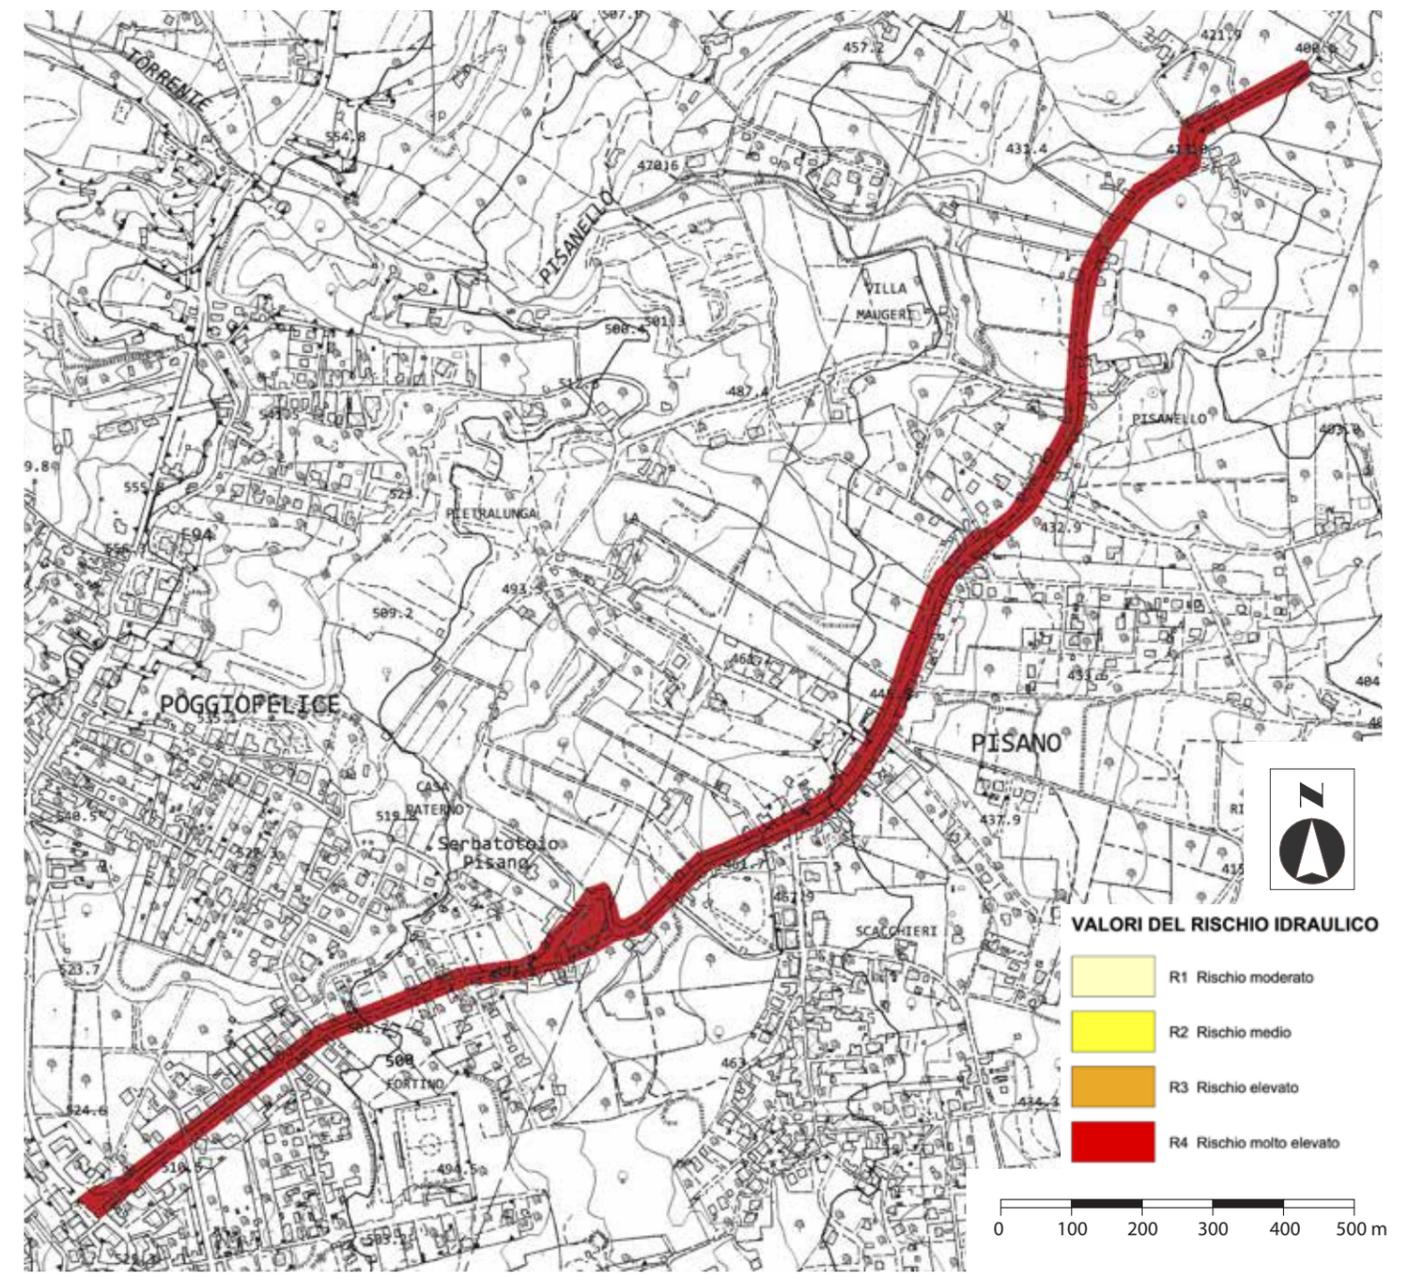
Tav. B9

CARTA DEL RISCHIO IDRAULICO PER FENOMENI DI ESONDAZIONE

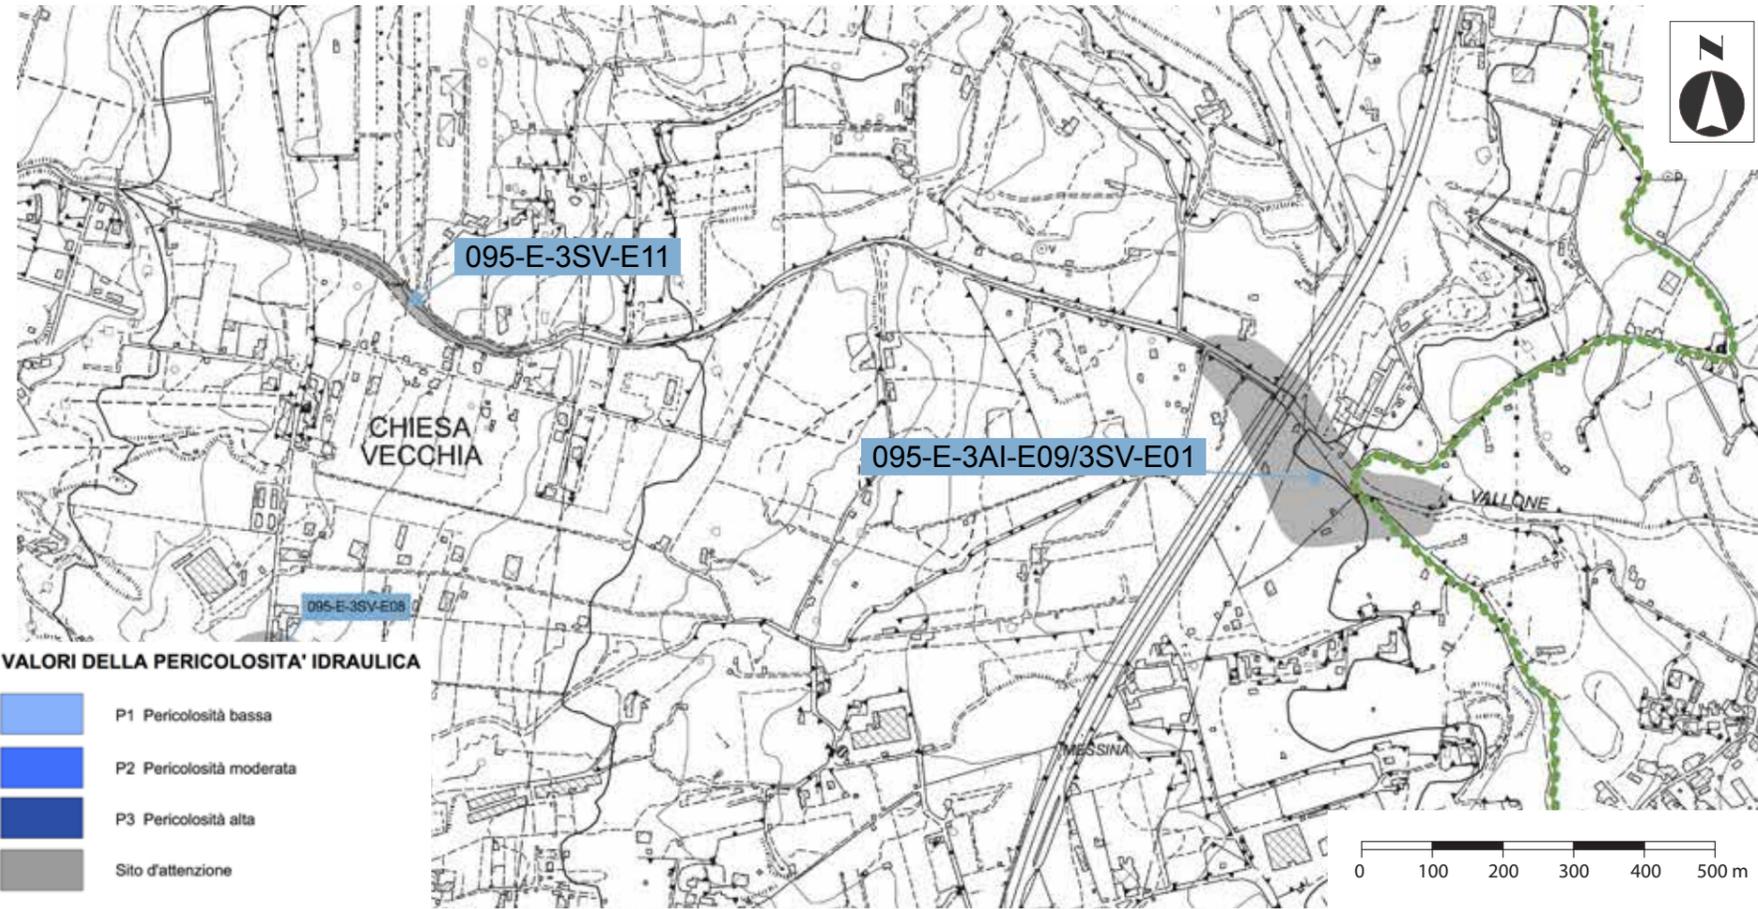
CARTA DELLA PERICOLOSITA' IDRAULICA PER FENOMENI DI ESONDAZIONE

COMUNE Santa Venerina
LOCALITA' Chiesa vecchia
AREA A PERICOLOSITA' IDRAULICA 095-E-3SV-E11

DESCRIZIONE
 Il passaggio a guado presente sulla via Palone rende pericoloso l'accesso alle abitazioni a valle in caso di copiose precipitazioni. Le opere idrauliche esistenti si presentano in cattivo stato di manutenzione. L'area è segnalata per le medesime problematiche nel Piano Comunale di Protezione Civile di S. Venerina e nello Studio del Rischio Idrogeologico della fascia ionico-etnea realizzato dalla Protezione Civile.

LOCALITA' Guardia (Palombaro)
AREA A PERICOLOSITA' IDRAULICA 095-E-3AI-E09/3SV-E01

DESCRIZIONE
 Passaggio a guado della strada che serve abitazioni rurali. Lo studio geologico del territorio comunale di Santa Venerina a supporto del P.R.G. evidenzia una pericolosità legata a fenomeni di esondazione.

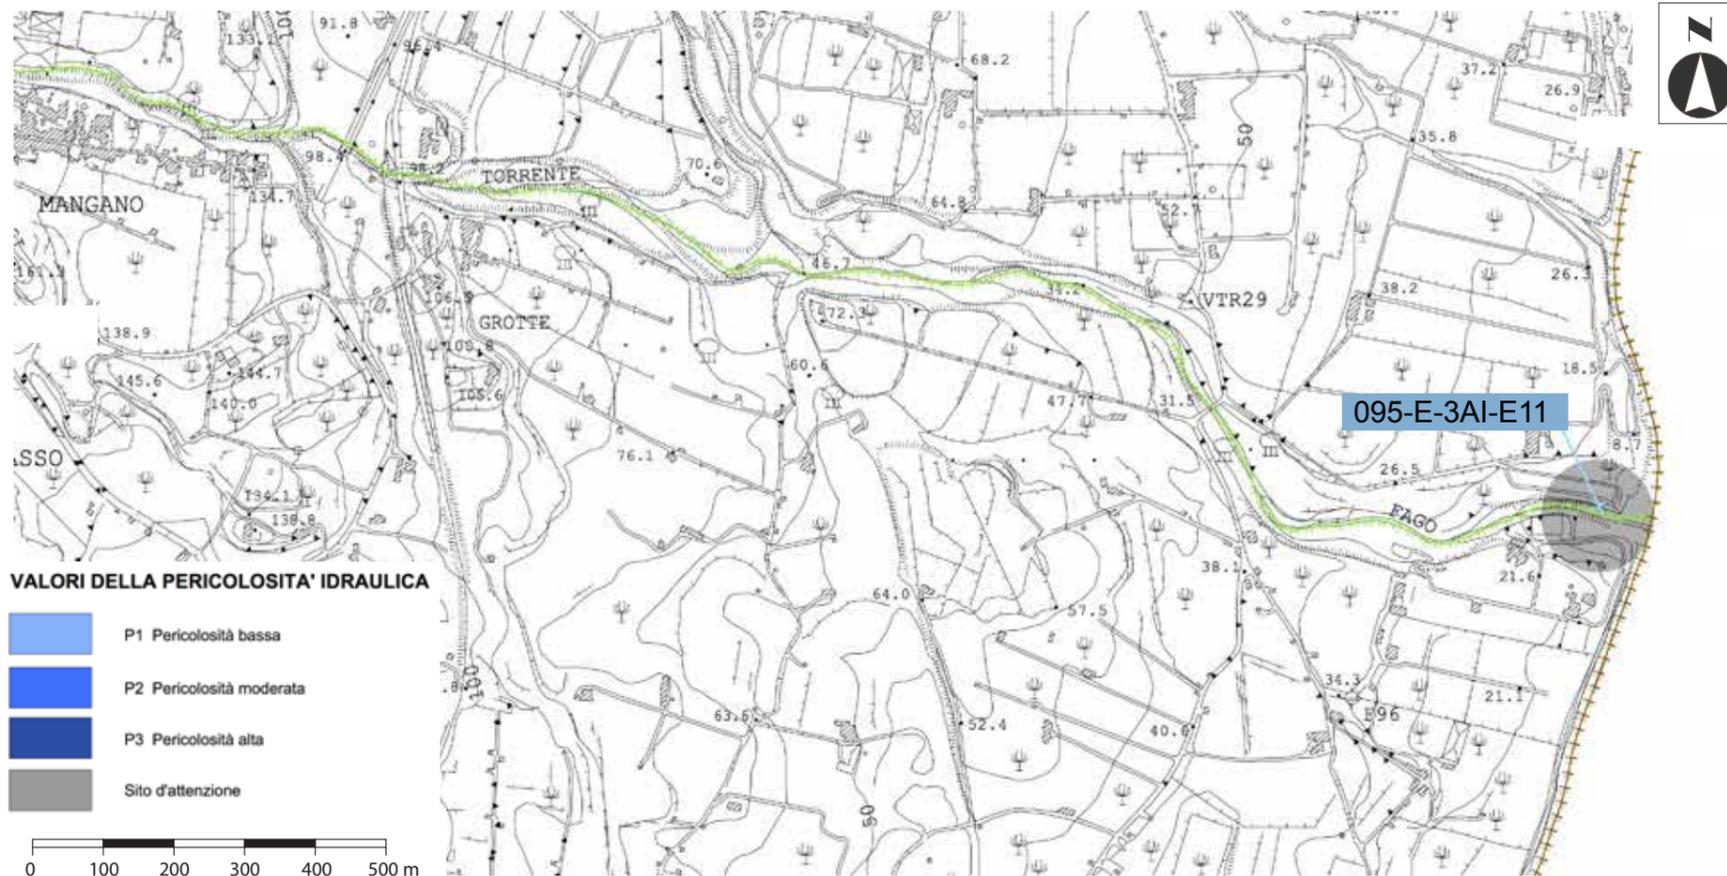
CARTA DELLA PERICOLOSITA' IDRAULICA PER FENOMENI DI ESONDAZIONE

COMUNE
LOCALITA'
AREA A PERICOLOSITA' IDRAULICA
 095-E-3AI-E11

Acireale
 Pozzillo (Femmina Morta)

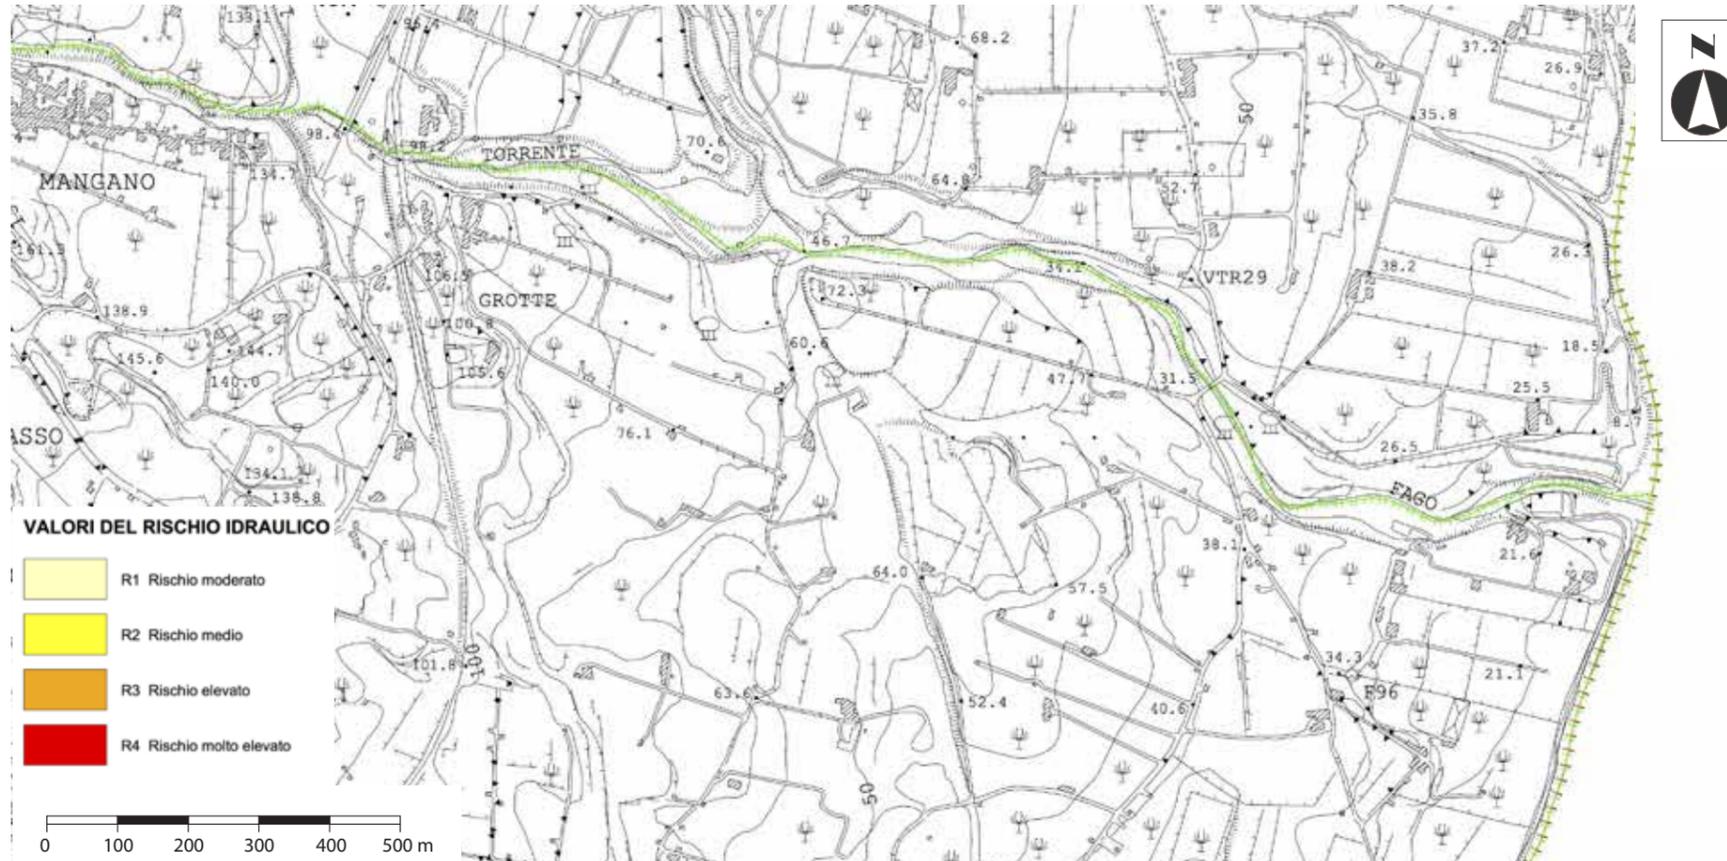
DESCRIZIONE
 Lo studio del rischio idrogeologico della fascia ionico-etnea realizzato dalla Protezione Civile evidenzia la presenza di strutture ricreative a ridosso dell'alveo del torrente Fago.

CARTA DEL RISCHIO IDRAULICO PER FENOMENI DI ESONDAZIONE

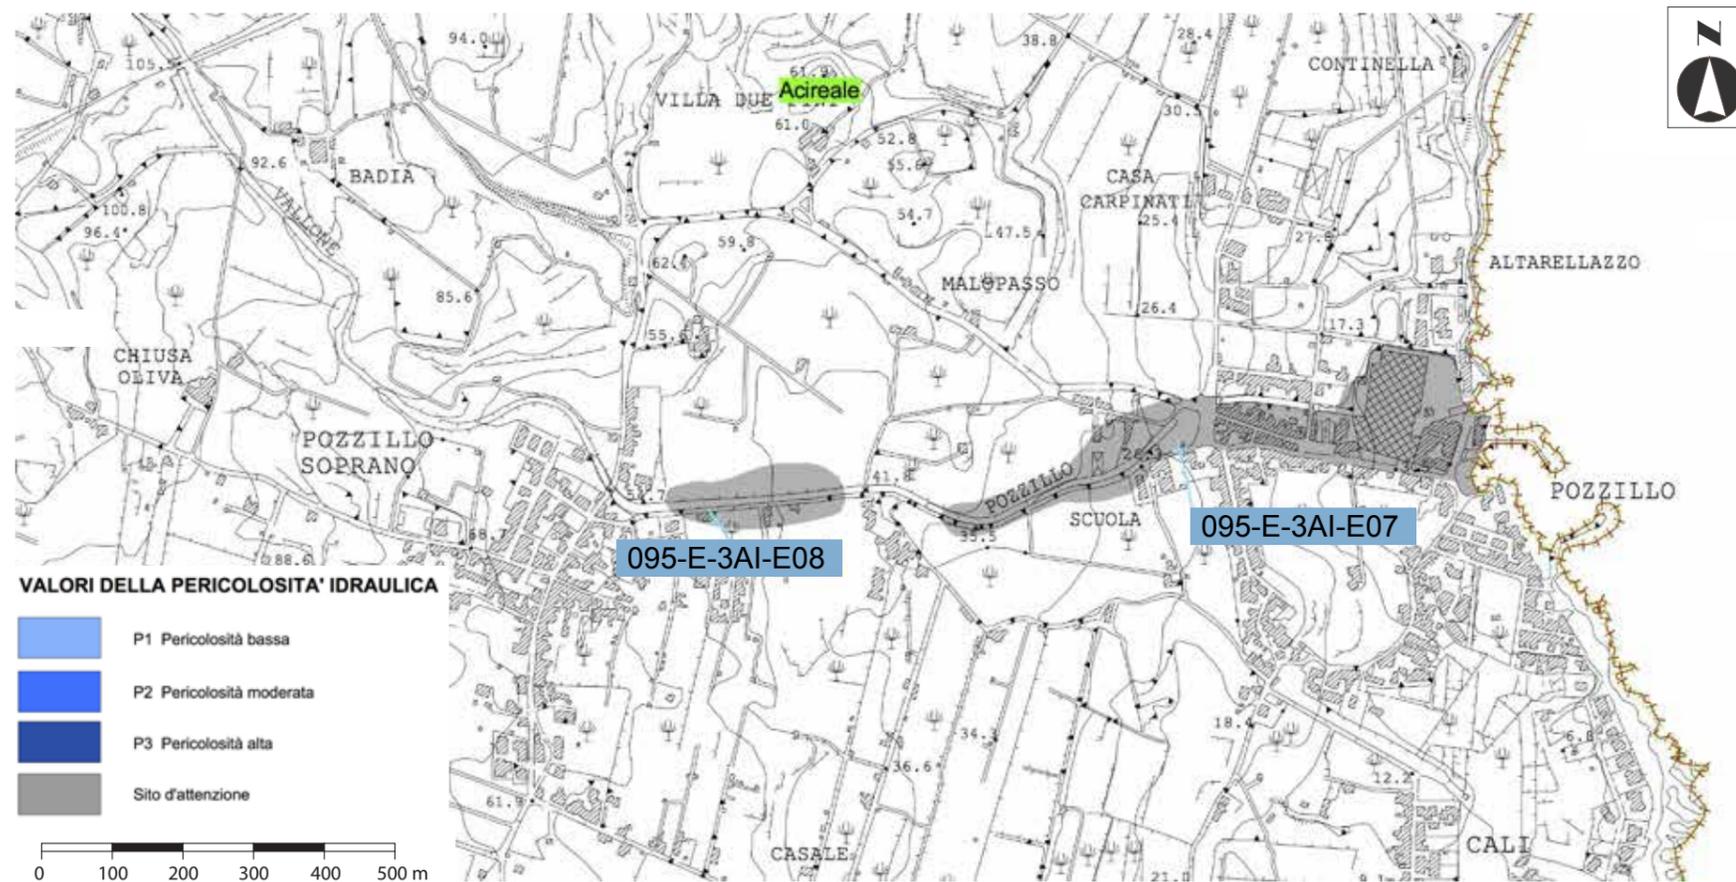
Tav. B13

CARTA DELLA PERICOLOSITA' IDRAULICA PER FENOMENI DI ESONDAZIONE

Per il permanere delle determinazioni del D.D.G. 704 dello 06.09.2002, alle infrastrutture presenti in quest'area è stato confermato un rischio R3.

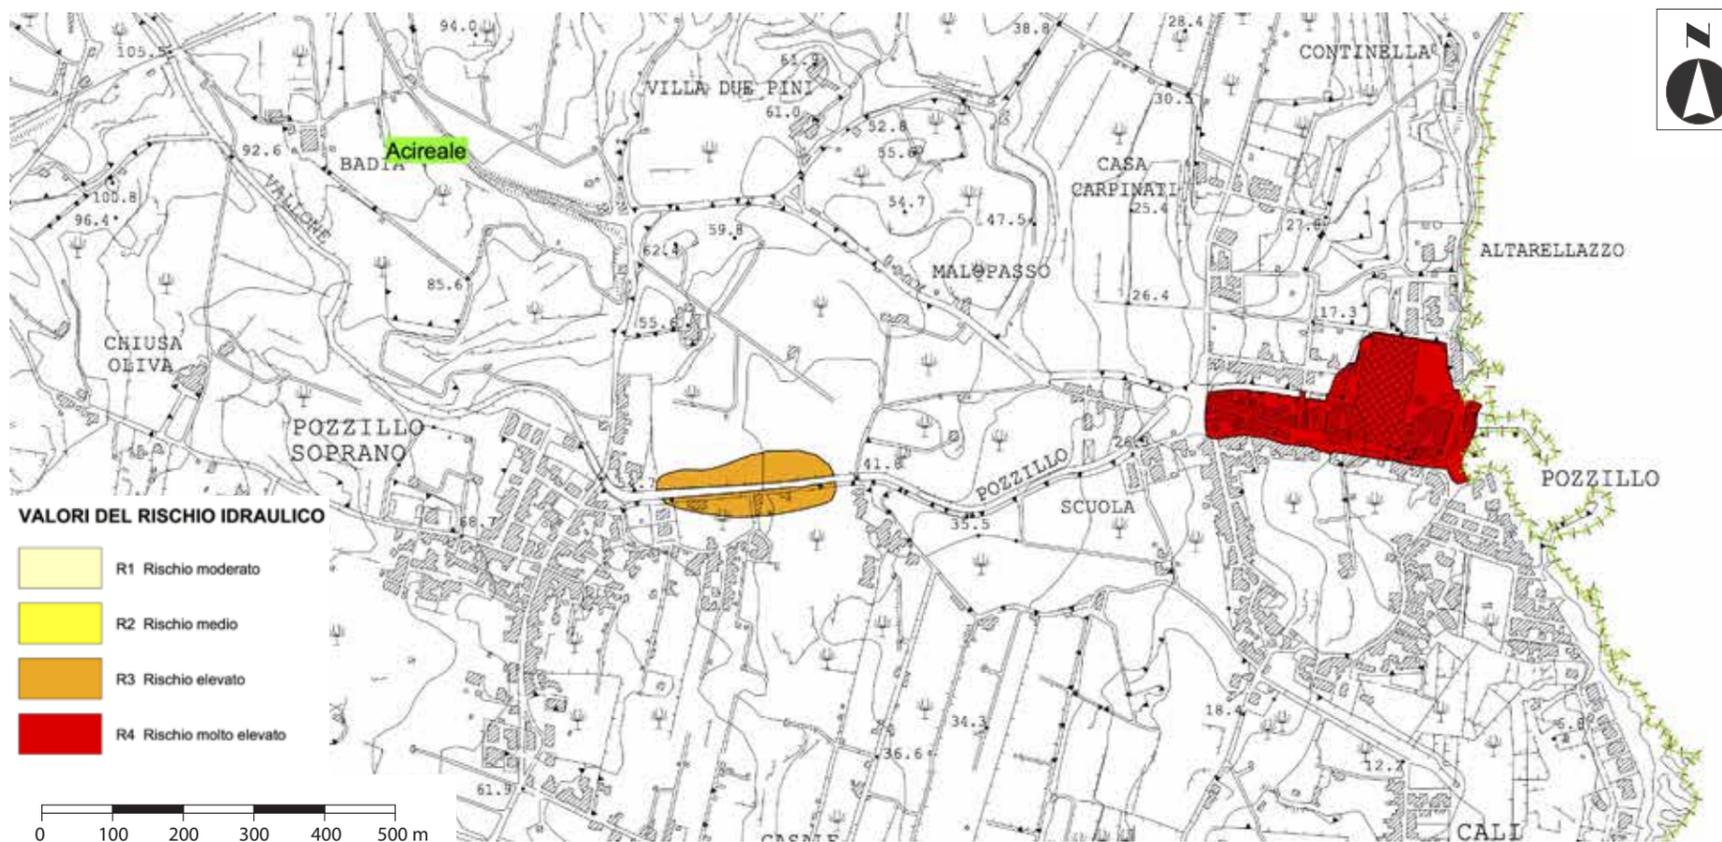
L'inadeguatezza delle sezioni idrauliche di ingresso e di uscita del tratto intubato in corrispondenza del centro abitato della fraz. di Pozzillo ed il permanere delle condizioni che hanno condotto alle determinazioni del D.D.G. 704 dello 06.09.2002, ha indotto a confermare per le infrastrutture presenti in quest'area il rischio R4.

CARTA DEL RISCHIO IDRAULICO PER FENOMENI DI ESONDAZIONE

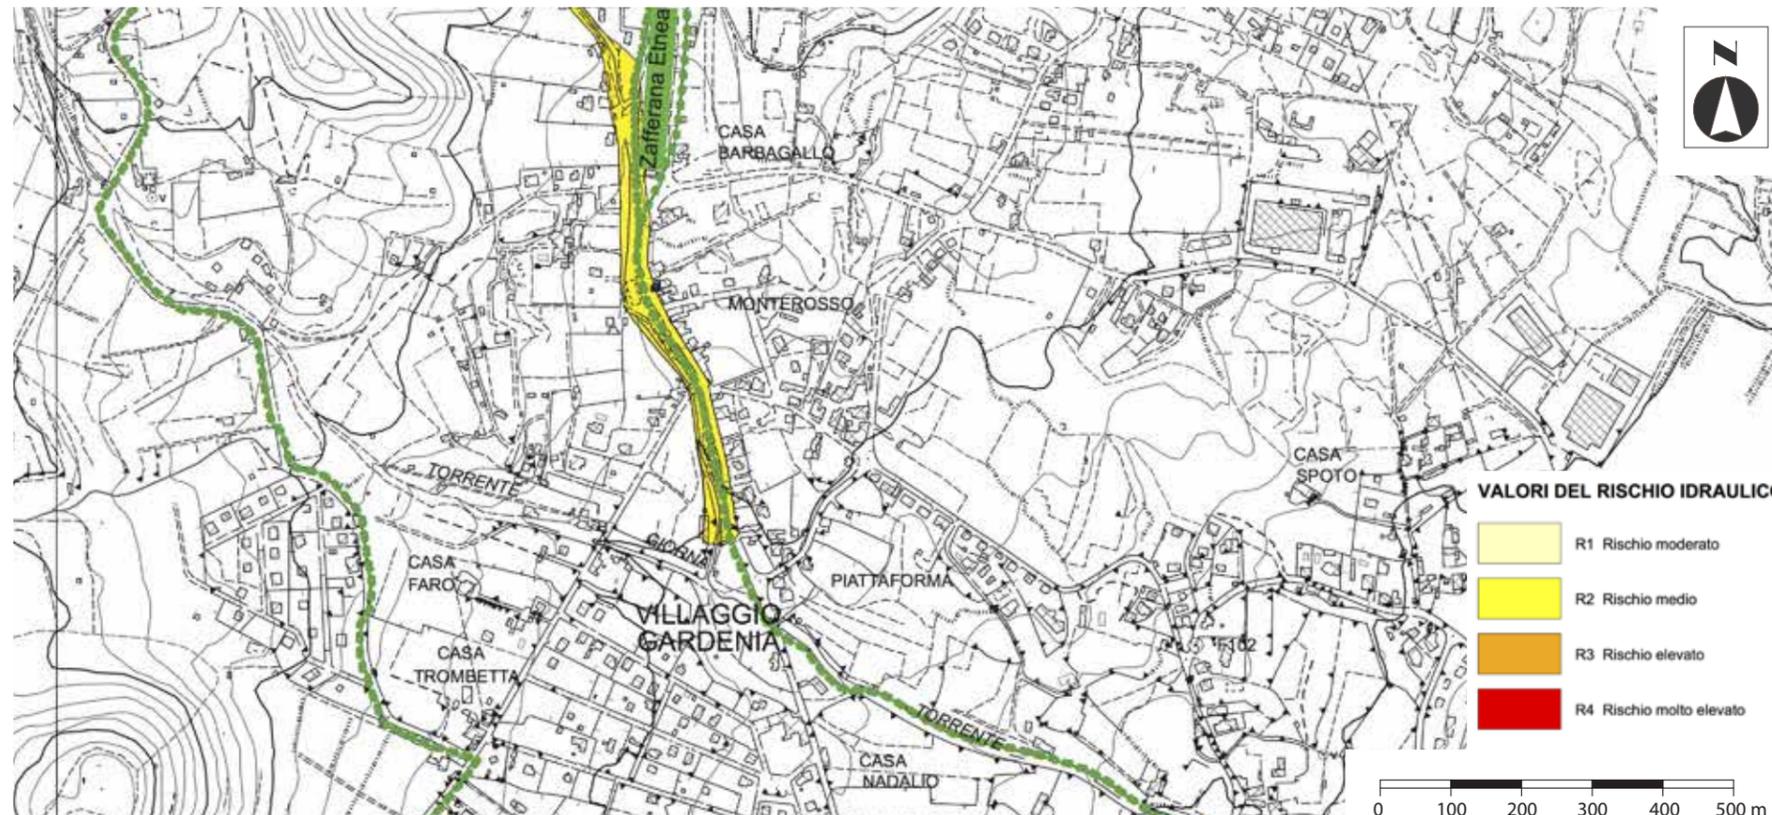
DESCRIZIONE
Disagi alla viabilità sulla S.P. 4/I e sulla via Monte Gorna per la presenza di flussi idrici significativi incanalati sulla sede stradale.

CARTA DEL RISCHIO IDRAULICO PER FENOMENI DI ESONDAZIONE

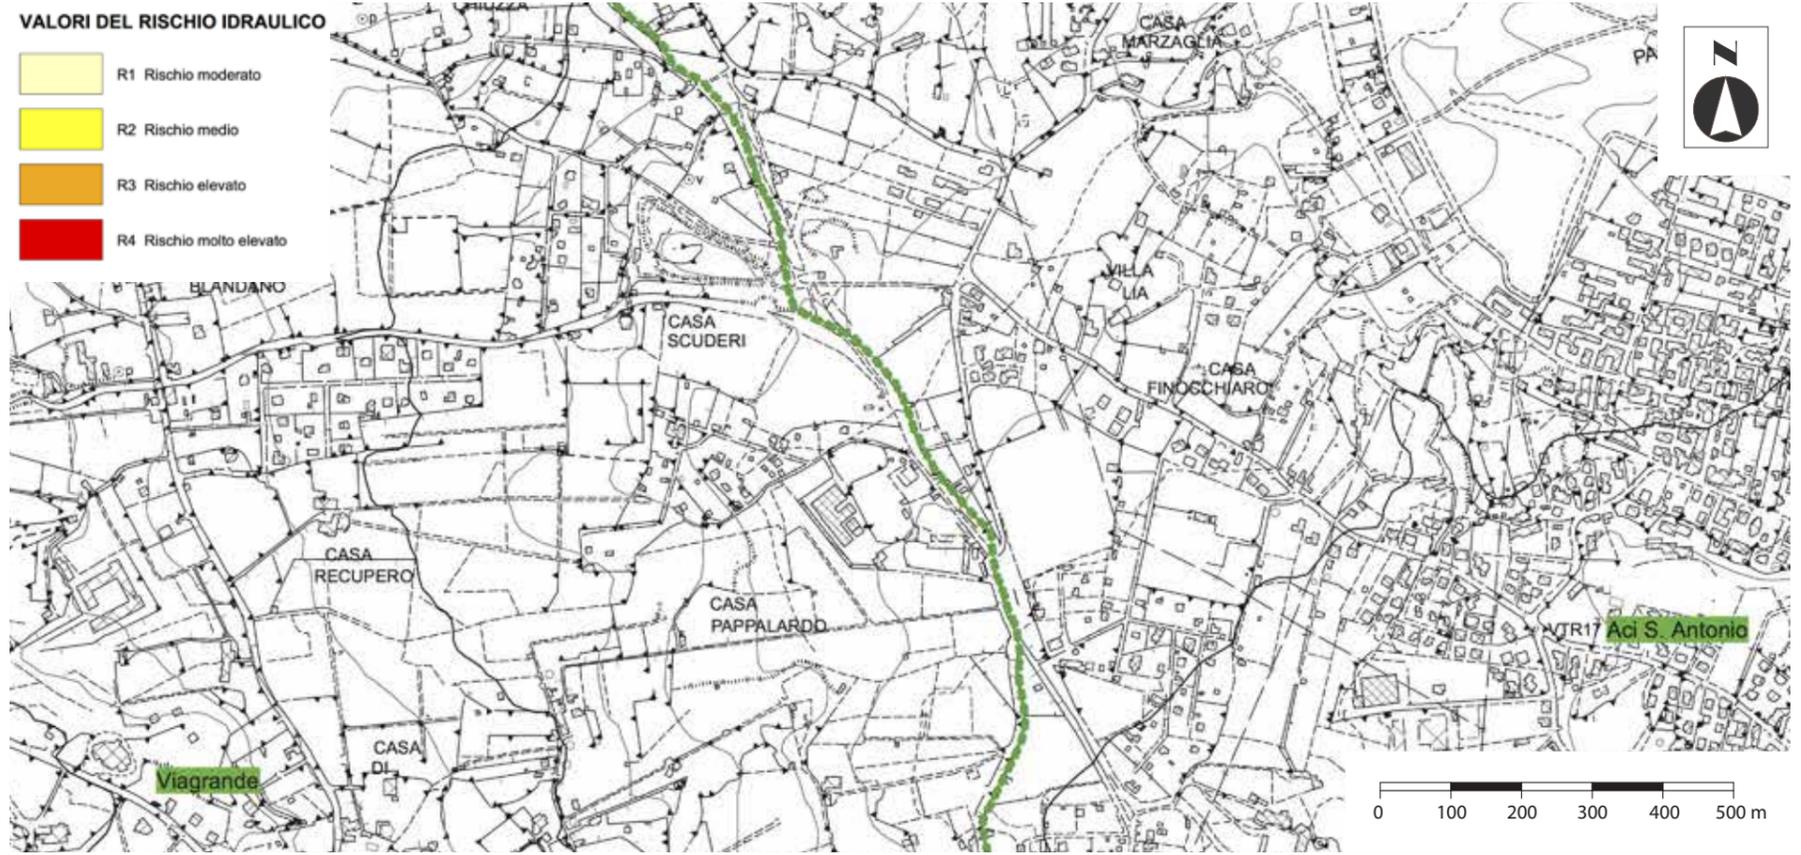
La segnalazione interessa un tratto di via Tropea. La zona, durante precipitazioni di notevole intensità, è soggetta ad allagamenti mettendo in pericolo la circolazione pedonale e veicolare.

CARTA DEL RISCHIO IDRAULICO PER FENOMENI DI ESONDAZIONE

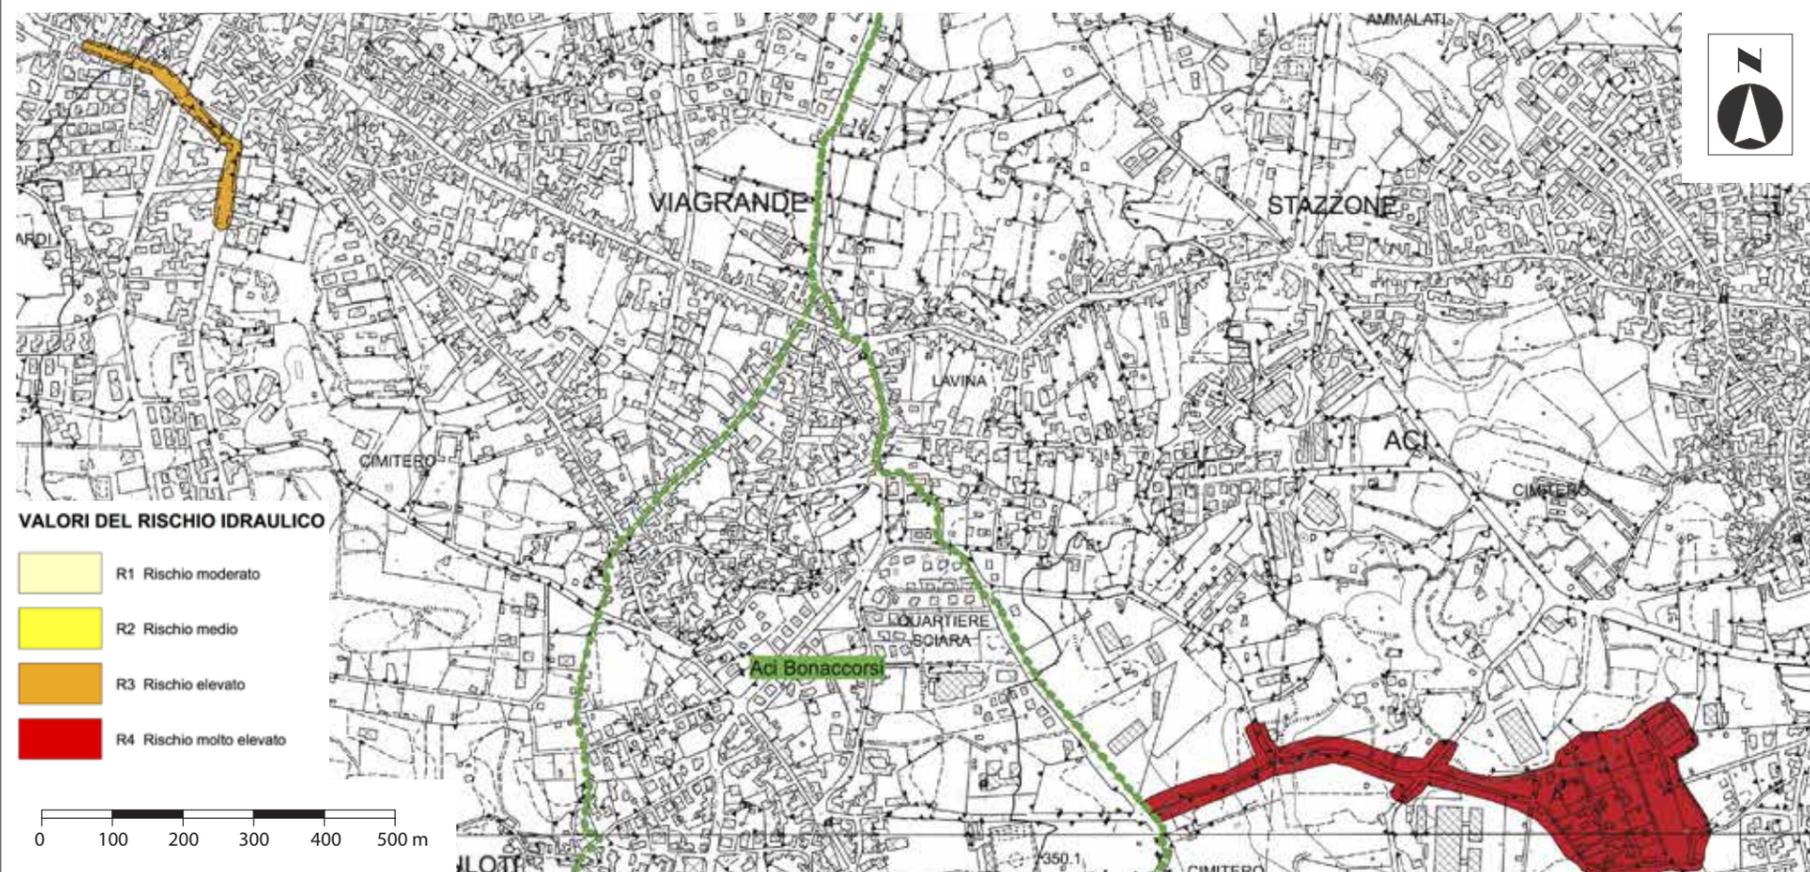
DESCRIZIONE
La segnalazione interessa la località Vannuzza. La via Croce coincide, per un tratto, con l'alveo del Torrente Monte Arena. La zona, anche con precipitazioni meteoriche di modeste intensità, risulta essere a rischio di esondazione. Tenendo conto dei danni verificatisi in passato, alle infrastrutture presenti in quest'area è stato assegnato un rischio R3

CARTA DEL RISCHIO IDRAULICO PER FENOMENI DI ESONDAZIONE

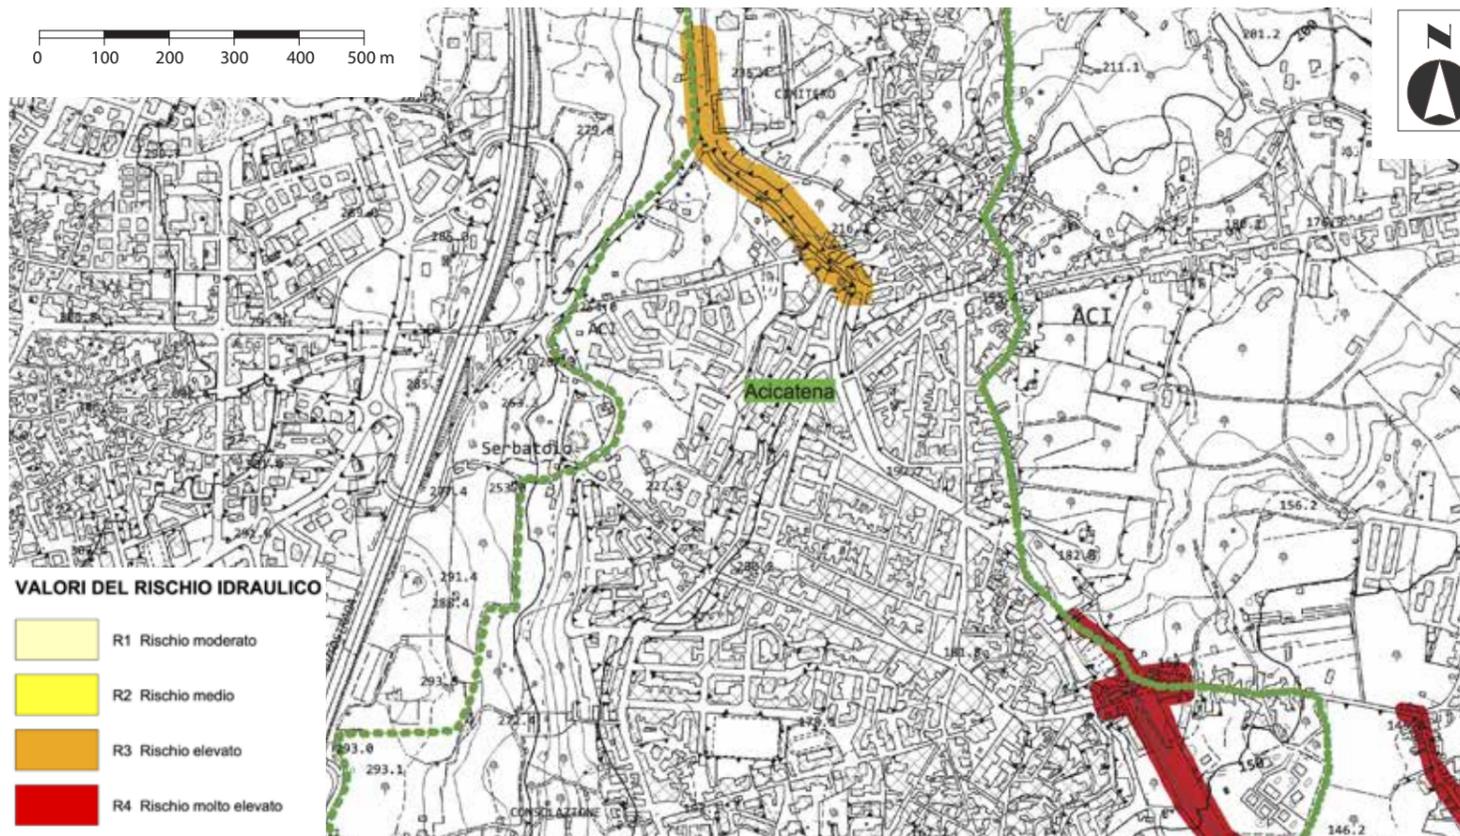
In caso di piogge forti e persistenti i detriti trasportati lungo l'alveo del Torrente Lavinaio potrebbero ostruire la sezione idraulica causando l'allagamento della sede stradale.

CARTA DEL RISCHIO IDRAULICO PER FENOMENI DI ESONDAZIONE

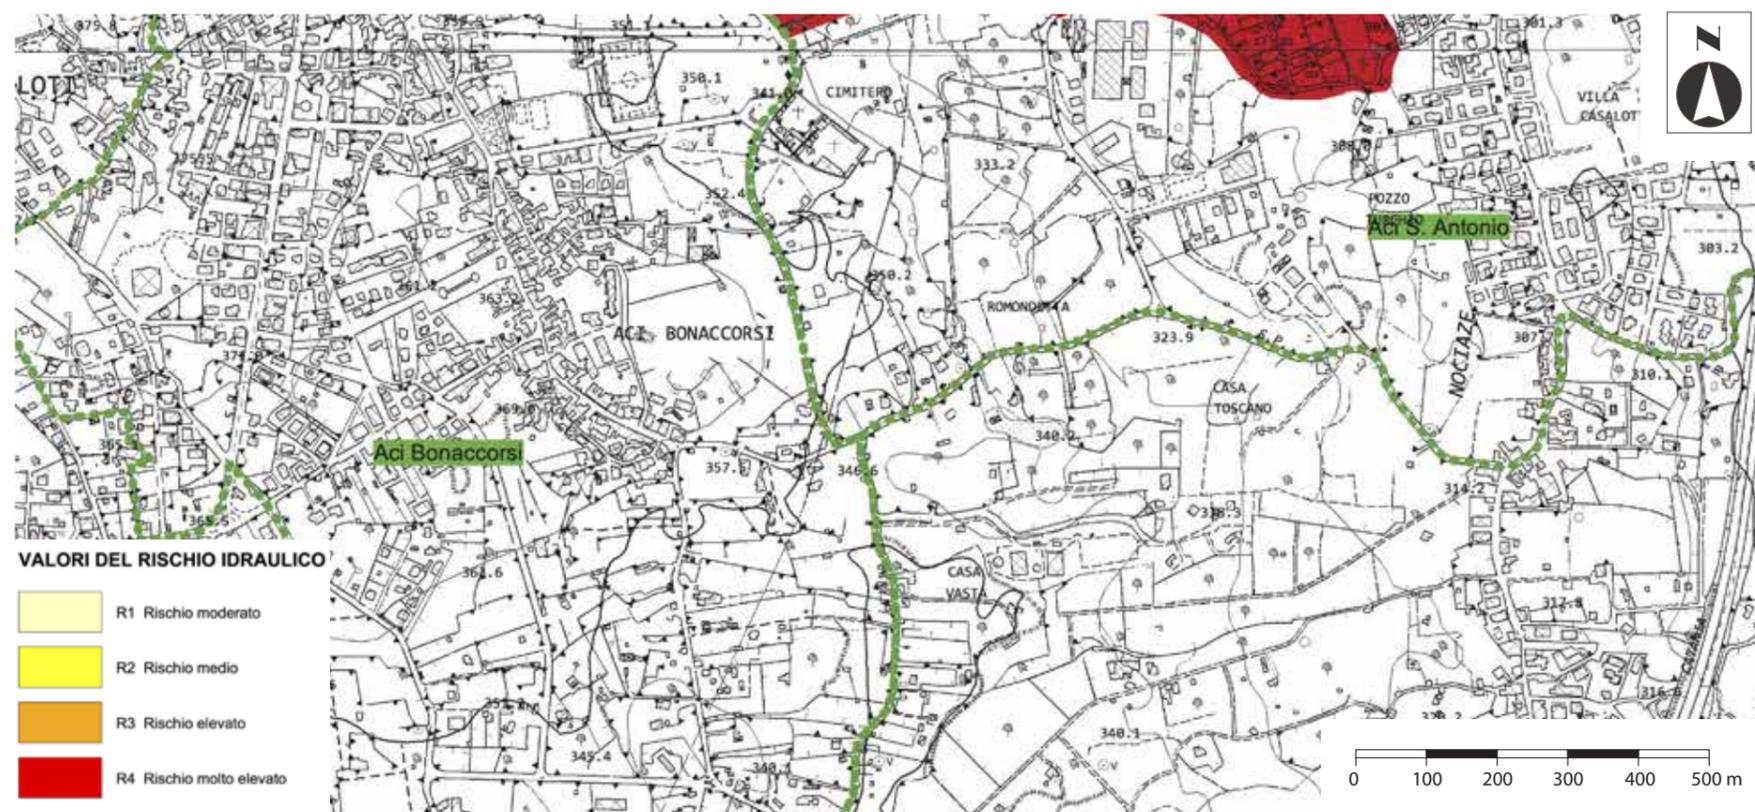
La via Torrente Lavinaio coincide per un tratto con la sede dell'alveo del torrente omonimo: si riscontrano disagi alla viabilità in caso di forti precipitazioni. Il passaggio a guado rende pericoloso l'accesso alle abitazioni in caso di forti piogge. L'alveo del torrente è parzialmente ostruito da detriti che causano la deviazione delle acque verso la via S. Giuseppe.

CARTA DEL RISCHIO IDRAULICO PER FENOMENI DI ESONDAZIONE

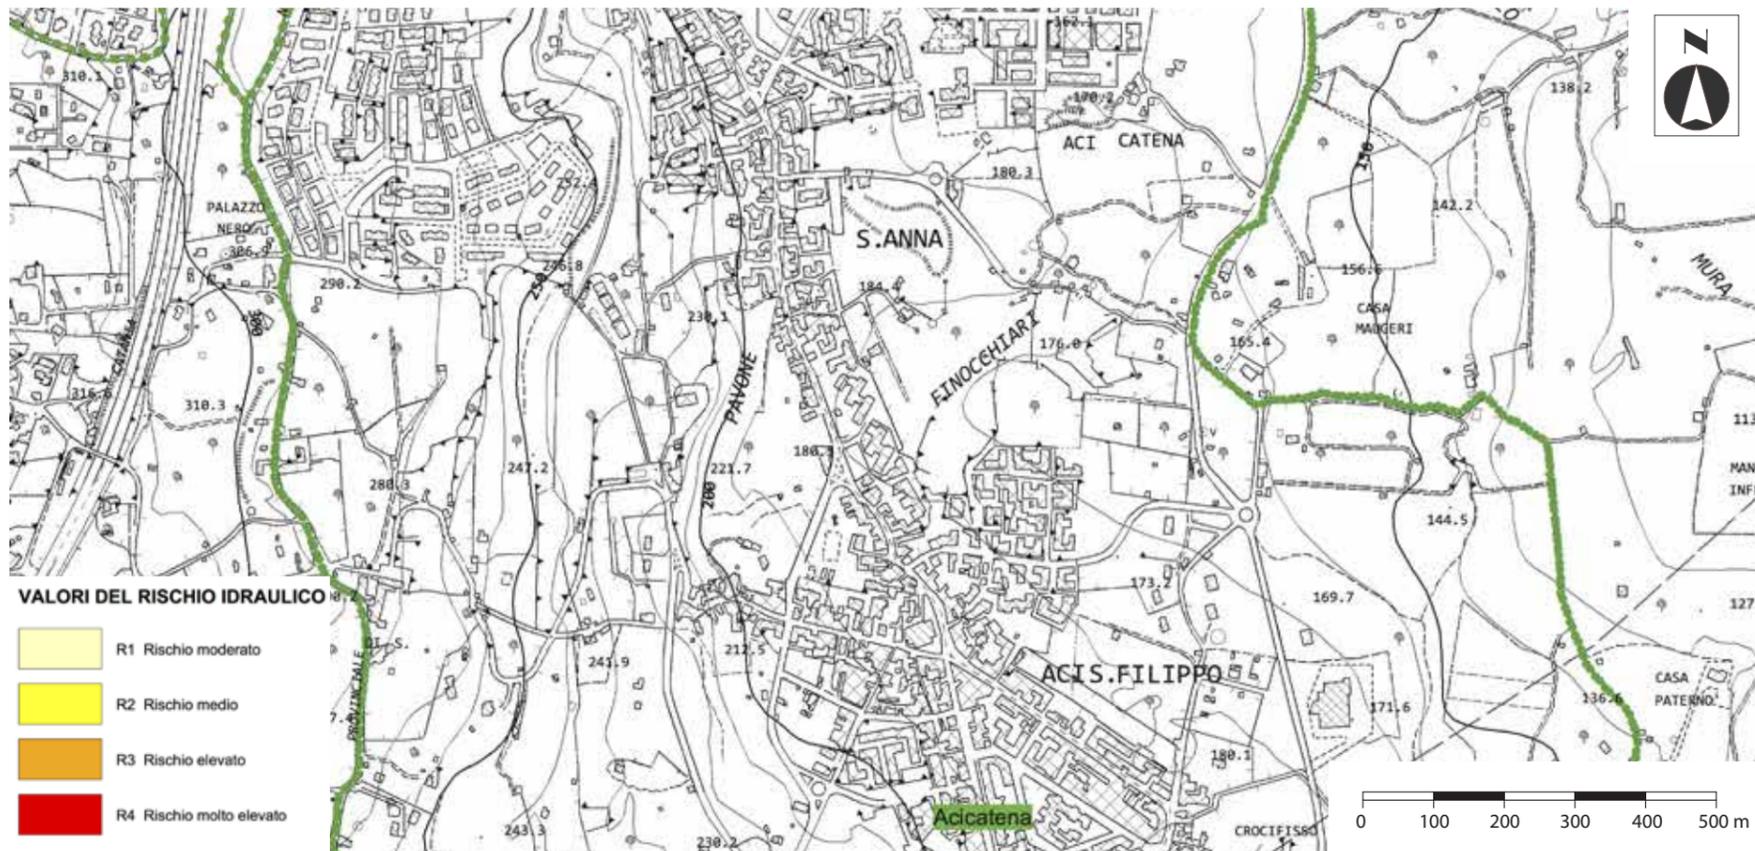
La segnalazione interessa la frazione di Acicatenese - rione Finocchiaro. L'incrocio è soggetto a continui allagamenti in occasione di eventi meteorici intensi.

CARTA DEL RISCHIO IDRAULICO PER FENOMENI DI ESONDAZIONE
