Piano degli Interventi sulle Aree Interessate da Fenomeni di Dissesto Idrogeologico nelle Aree Colpite dal Sisma del 26 Dicembre 2018

COMMISSARIO STRAORDINARIO PER LA RICOSTRUZIONE NEI TERRITORI DEI COMUNI DELLA CITTÀ METROPOLITANA DI CATANIA
COLPITI DAGLI EVENTI SISMICI DEL 26 DICEMBRE 2018

PIANO DEGLI INTERVENTI SULLE AREE INTERESSATE DA FENOMENI DI DISSESTO IDROGEOLOGICO NELLE AREE COLPITE DAL SISMA DEL 26 DICEMBRE 2018

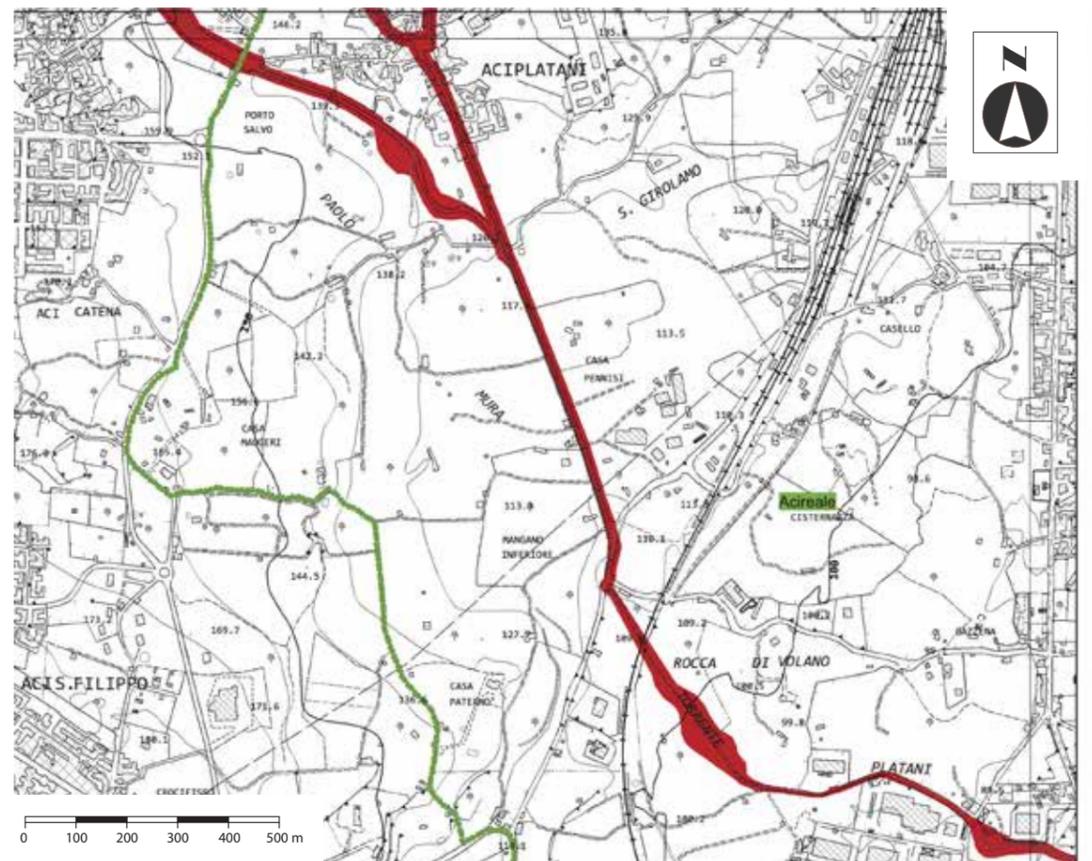
DESCRIZIONE
 In occasione degli eventi meteorici avversi avvenuti nel territorio comunale di Acireale nei giorni 21, 30, 31 ottobre e 01, 02 novembre 2015 sono state individuate delle aree a rischio idraulico, in parte censite nel PAI vigente, che presentano un dissesto in continua evoluzione. Le aree evidenziate sono il torrente Lavinaio-Platani nel tratto compreso tra via Anzalone e la foce (Capo Mulini), il torrente Peschiera nel tratto compreso tra la località "Baracche" e la foce (Capo Mulini), area a monte del Viale C. Colombo e area a valle della SS 114. Nelle predette zone si sono verificati allagamenti che hanno interessato grosse porzioni di territorio con conseguente rischio per i residenti. Inoltre, si ritiene indispensabile, alla luce degli ultimi eventi meteorologici estremi, assegnare e/o aumentare il livello di rischio idraulico in alcune aree in dissesto individuate nel PAI vigente. Le suddette aree sono state indicate nella carta della pericolosità con un livello di pericolosità P3 (alta) e nelle carte del rischio con un livello di rischio R4 (molto elevato).

CARTA DEL RISCHIO IDRAULICO PER FENOMENI DI ESONDAZIONE

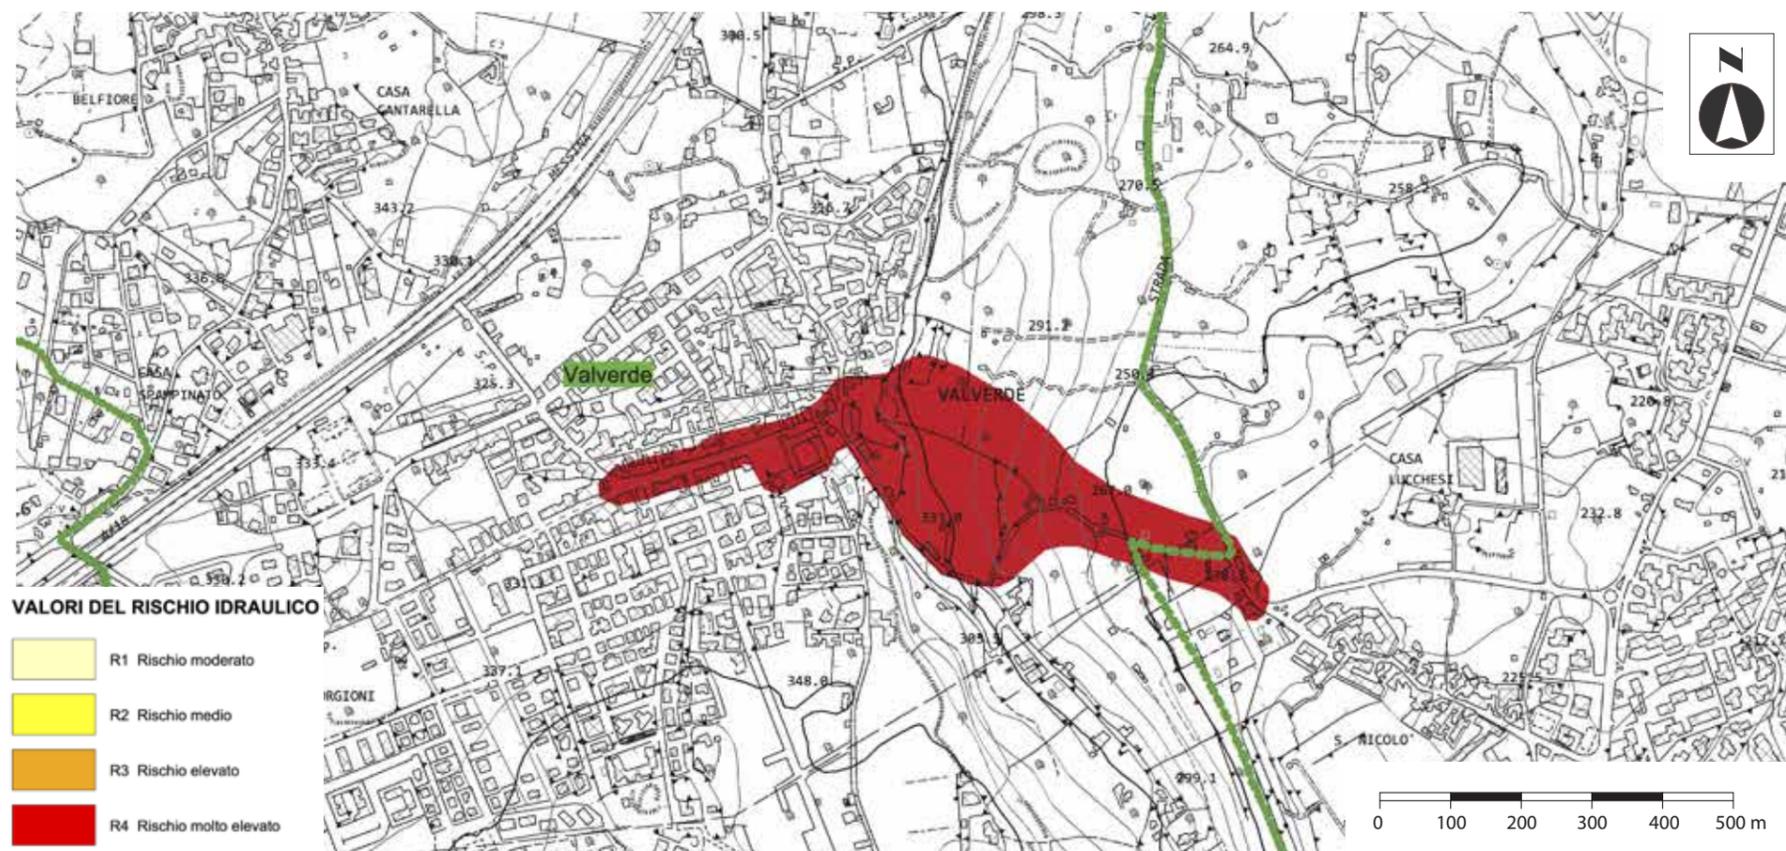
La mancanza di un recapito finale del Torrente Settepani genera allagamenti della sede stradale e degli insediamenti a valle.

CARTA DEL RISCHIO IDRAULICO PER FENOMENI DI ESONDAZIONE

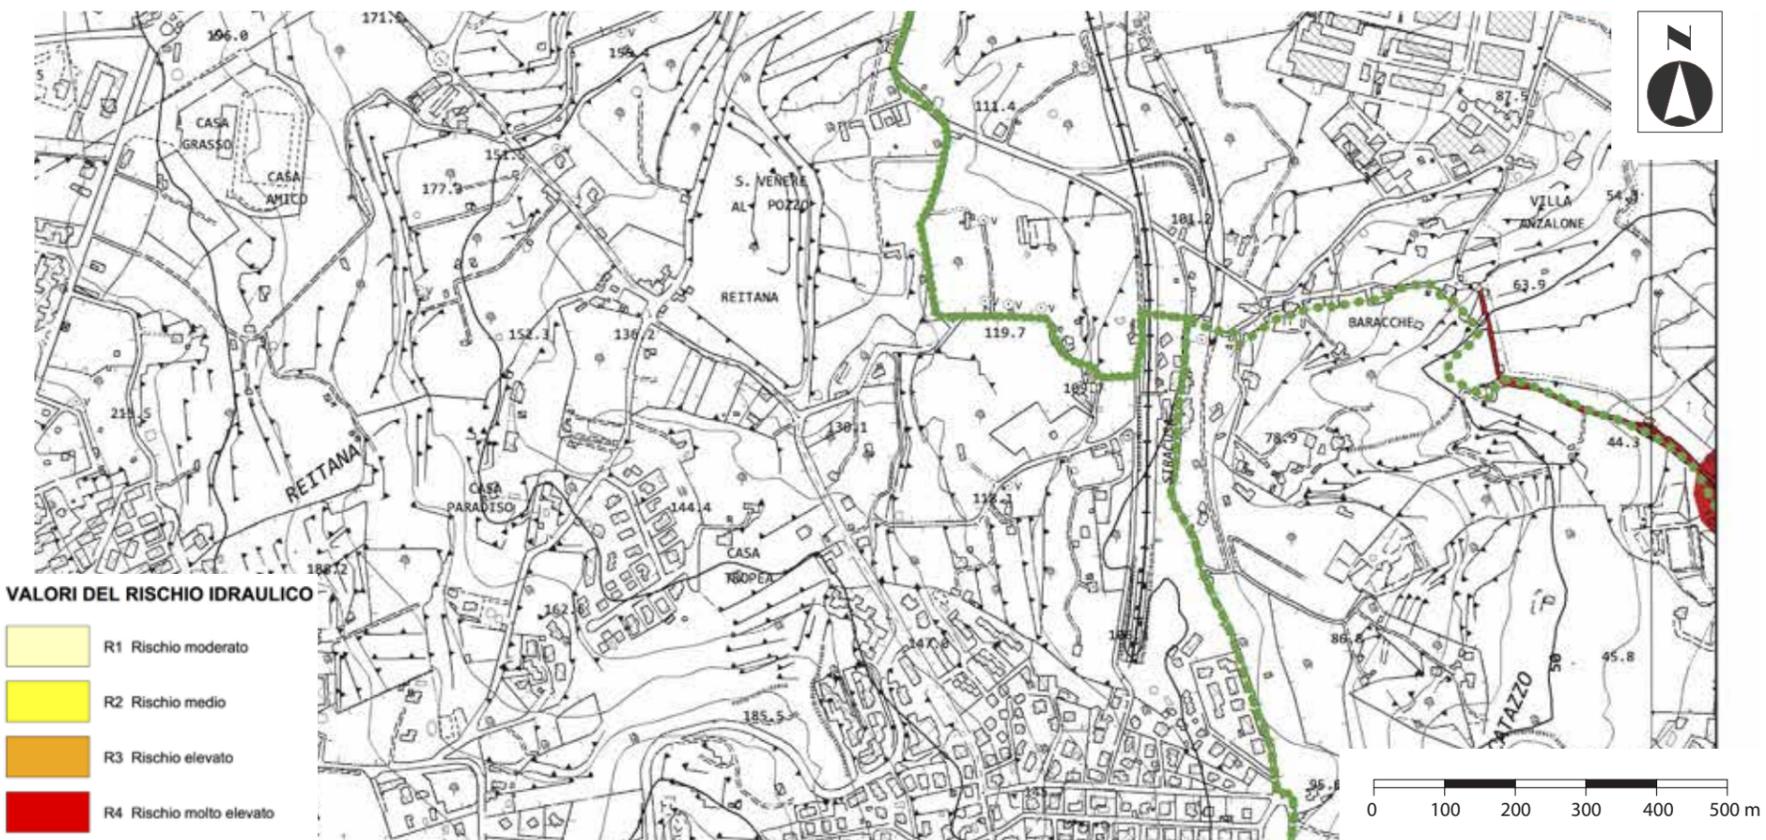
CARTA DEL RISCHIO IDRAULICO PER FENOMENI DI ESONDAZIONE

L'inadeguatezza delle sezioni idrauliche sul Torrente Peschiera in corrispondenza della S.S. 114 genera possibili allagamenti dei piani terrani degli edifici limitrofi e disagi alla viabilità.

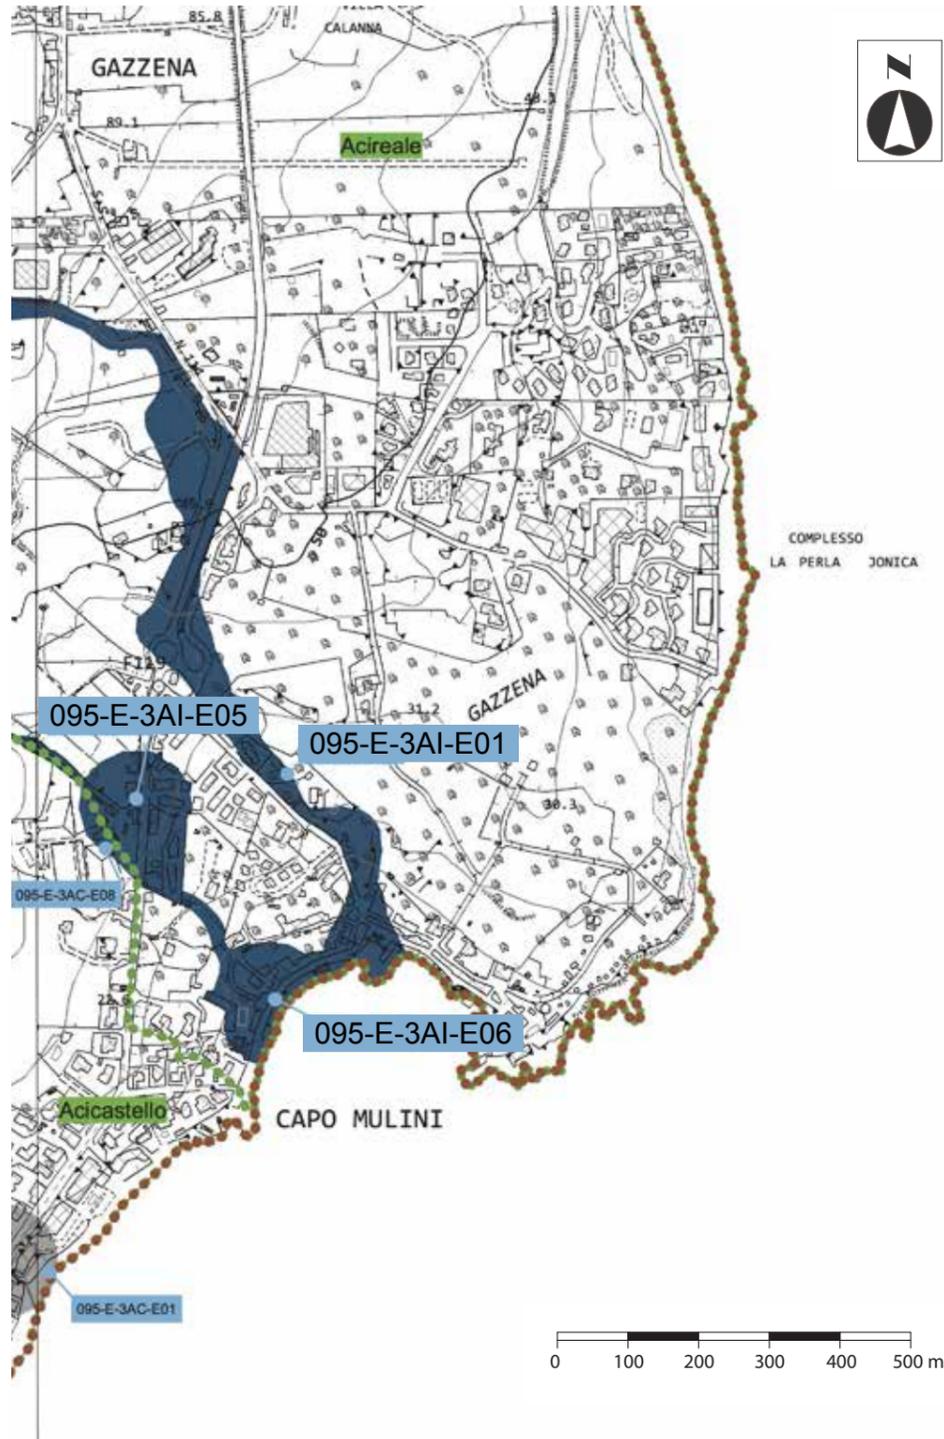
CARTA DELLA PERICOLOSITA' IDRAULICA PER FENOMENI DI ESONDAZIONE

DESCRIZIONE
Si riscontrano allagamenti della sede stradale in via Delle Terme in corrispondenza dell'incrocio con la S.S. 114.
