LA RICERCA DELL'INGV PER LA MAPPA DELLE ZONE A MAGGIORE PERICOLOSITÀ SISMICA DELLE FAGLIE DELL'ETNA

L'attività di ricerca e monitoraggio dell'Istituto fondamentale per la mappatura statica ed interattiva delle "microzone omogenee" delle faglie attivate con il terremoto del 26 dicembre 2018

[Roma – Acireale, 31 agosto 2020]

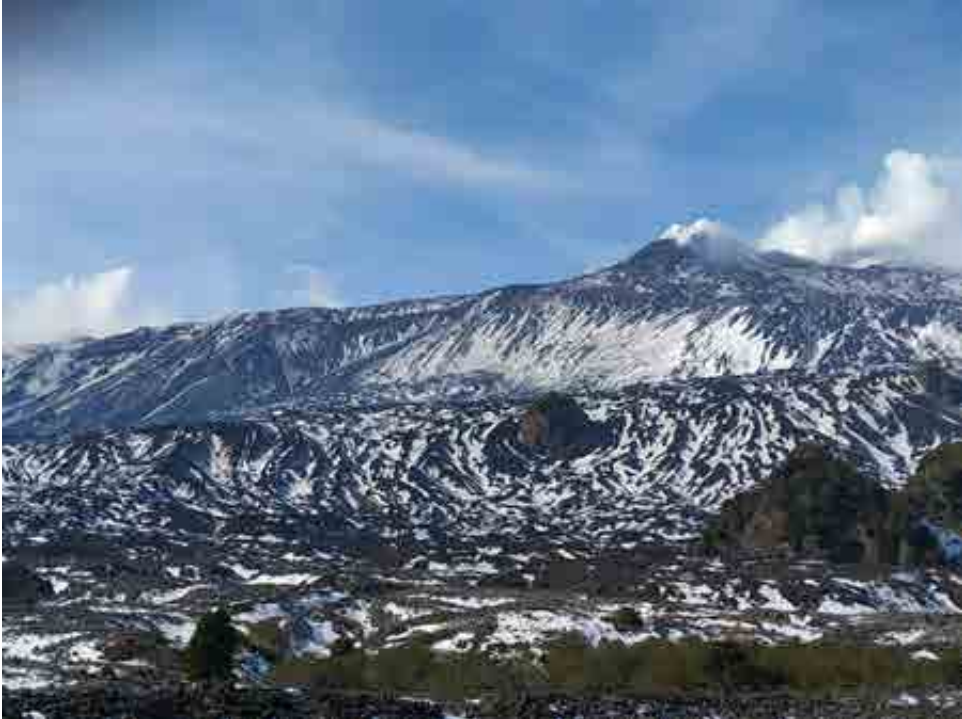
Fig.1 panoramica del teatro eruttivo dell'eruzione del 24-27 dicembre 2018, ripreso dall'interno della Valle del Bove. In cratere che degassa in alto è il Nuovo Cratere di Sud-Est, dalla cui base è iniziata l'eruzione.

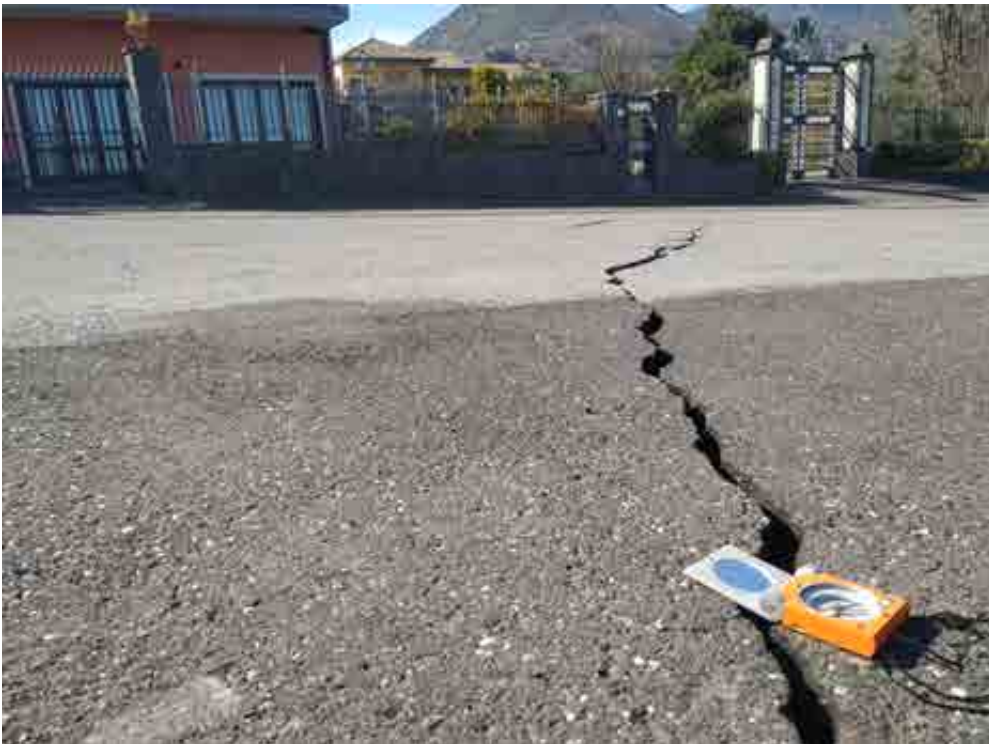
Fig, 2 Fratture tagliano il piano stradale alla periferia ovest di Fleri

"People are aware of the geo-volcanological and seismic danger of Etna, but the earthquake of December 26, 2018, unlike other events in the past, also produced a striking 'superficial faulting' of the territory that it was possible to map with precision. These are real cracks in the ground that have also spread to urbanized areas, seriously damaging them", continued Marco Neri.

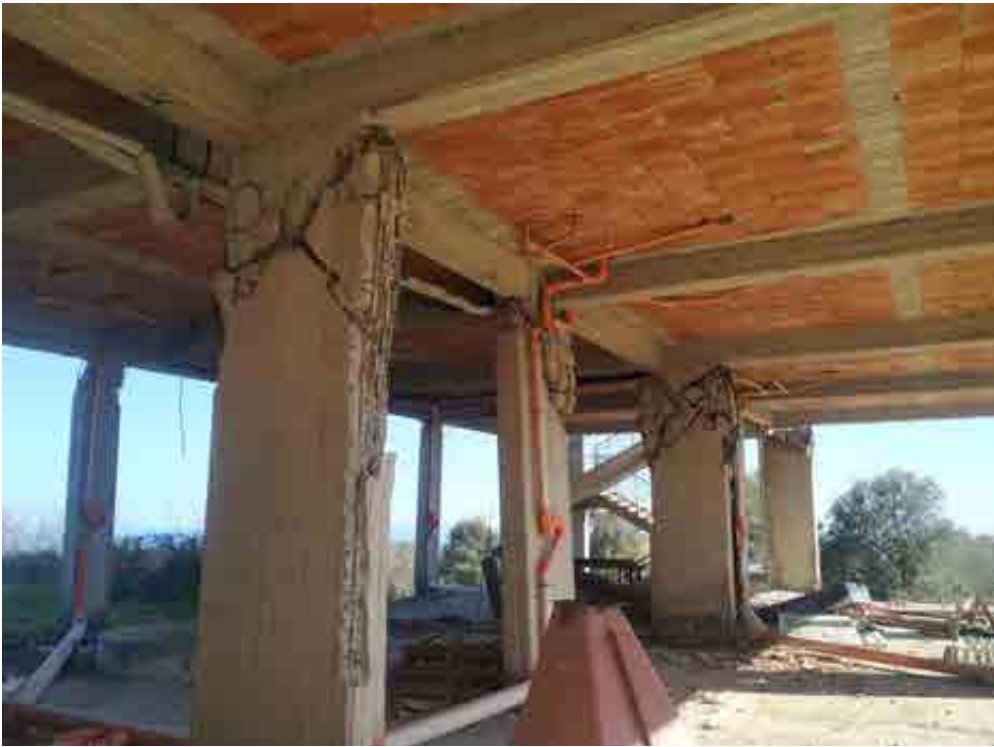
Fig. 3 Grave danneggiamento di pilastri in cemento armato, in un fabbricato realizzato sopra la faglia di Fiandaca
